**UNIVERSIDAD PRIVADA TELESUP**

**TESIS**

**ESTADO DE CONSERVACIÓN DEL PAVIMENTO  
FLEXIBLE DE LA AVENIDA LAS TORRES EN EL  
DISTRITO LURIGANCHO - CHOSICA APLICANDO LA  
METODOLOGÍA PCI - 2019.**

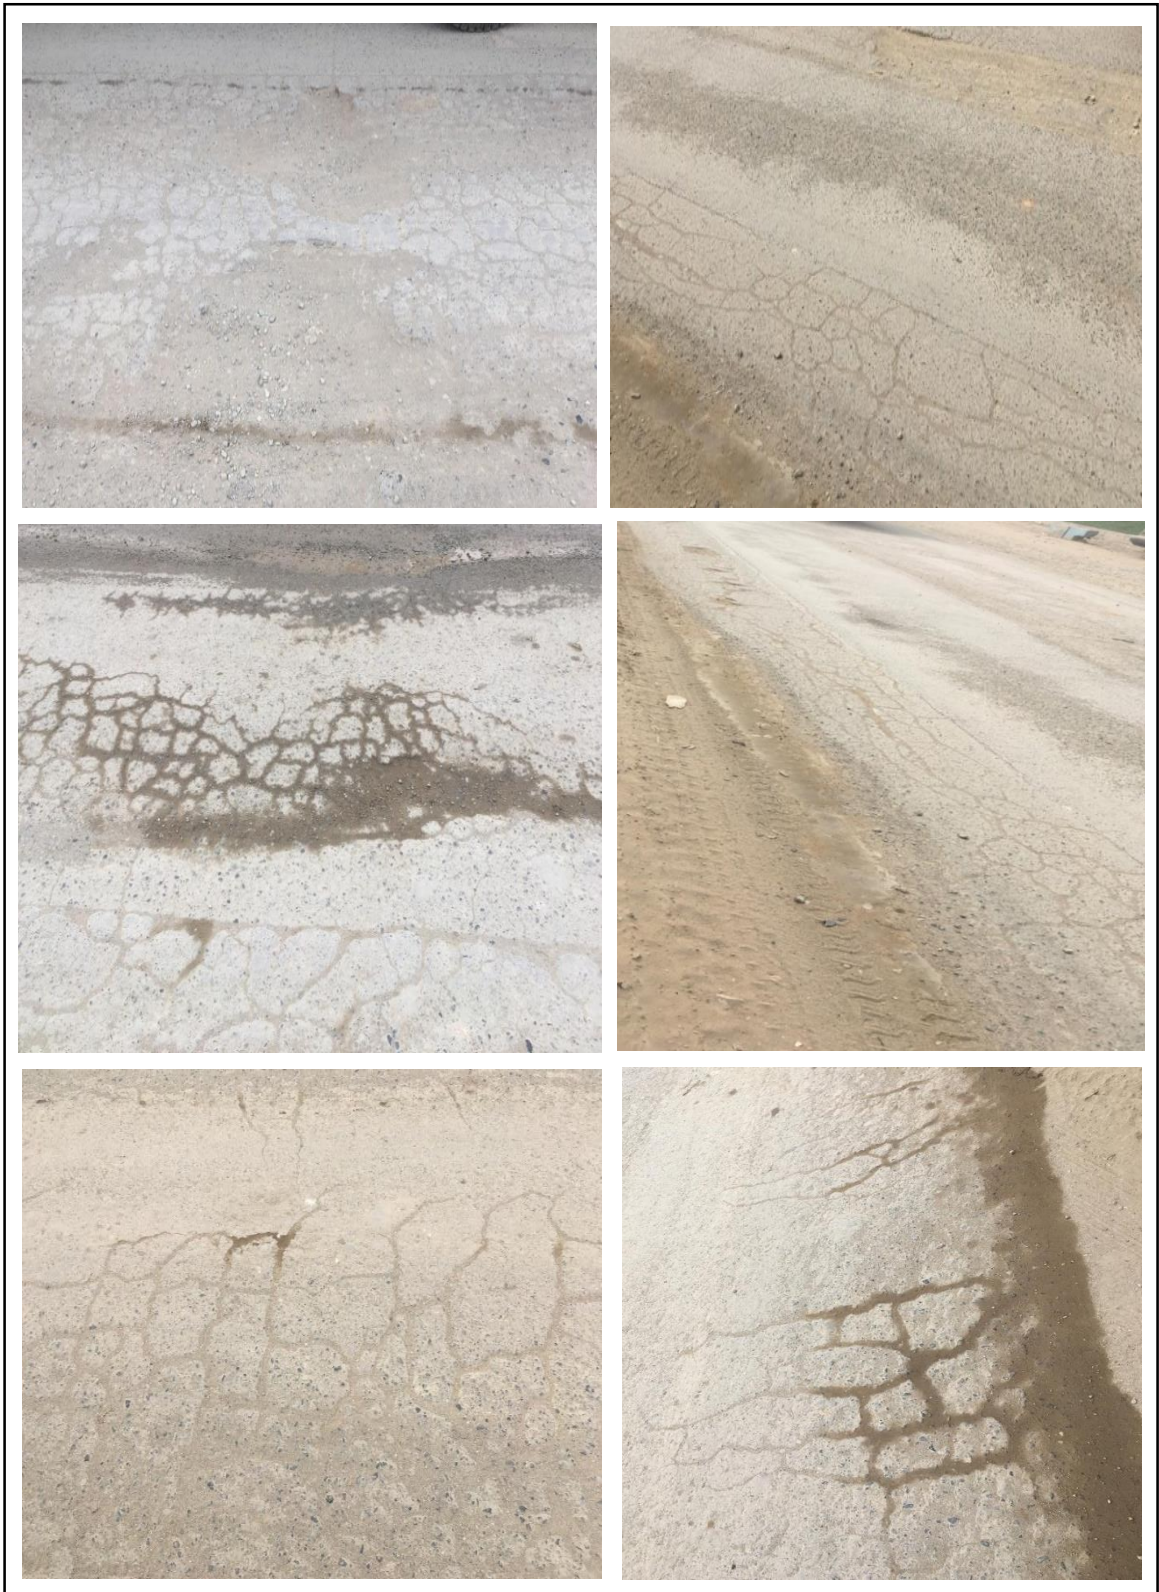
**Fallas tipo Piel de cocodrilo en el pavimento flexible estudiado**

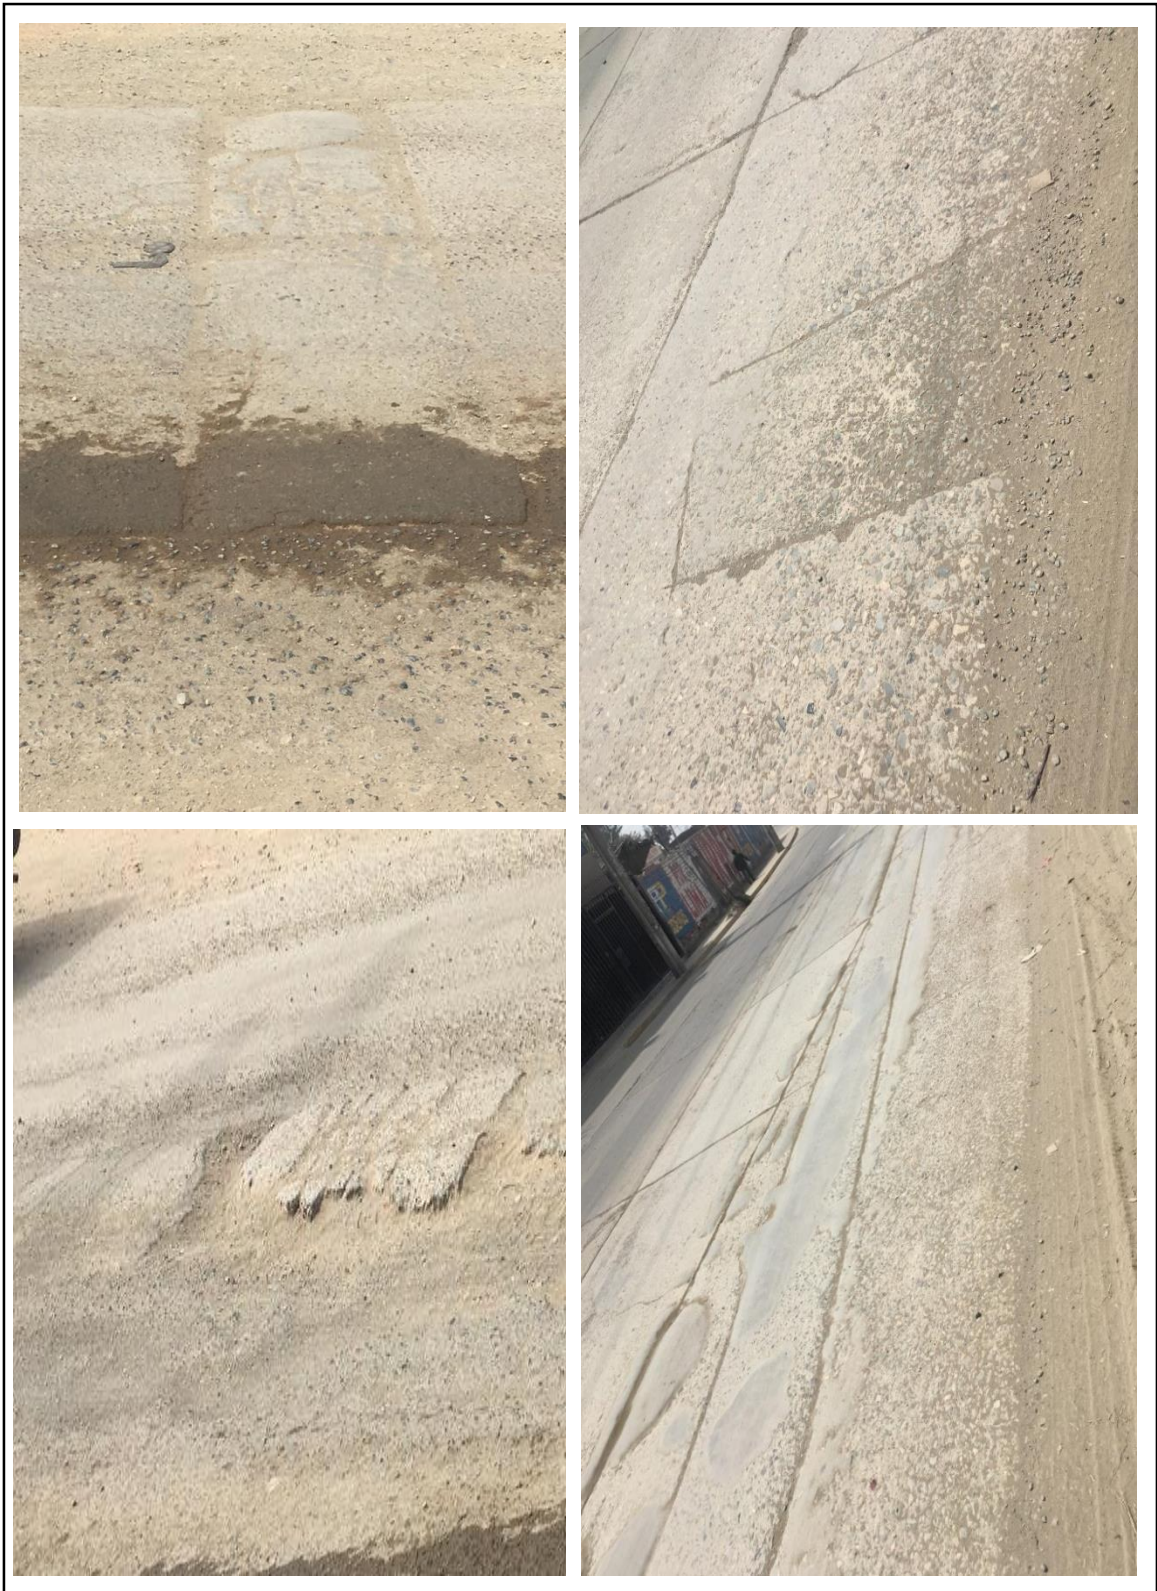
**Fallas Grietas en bloque, longitudinales y hueco**

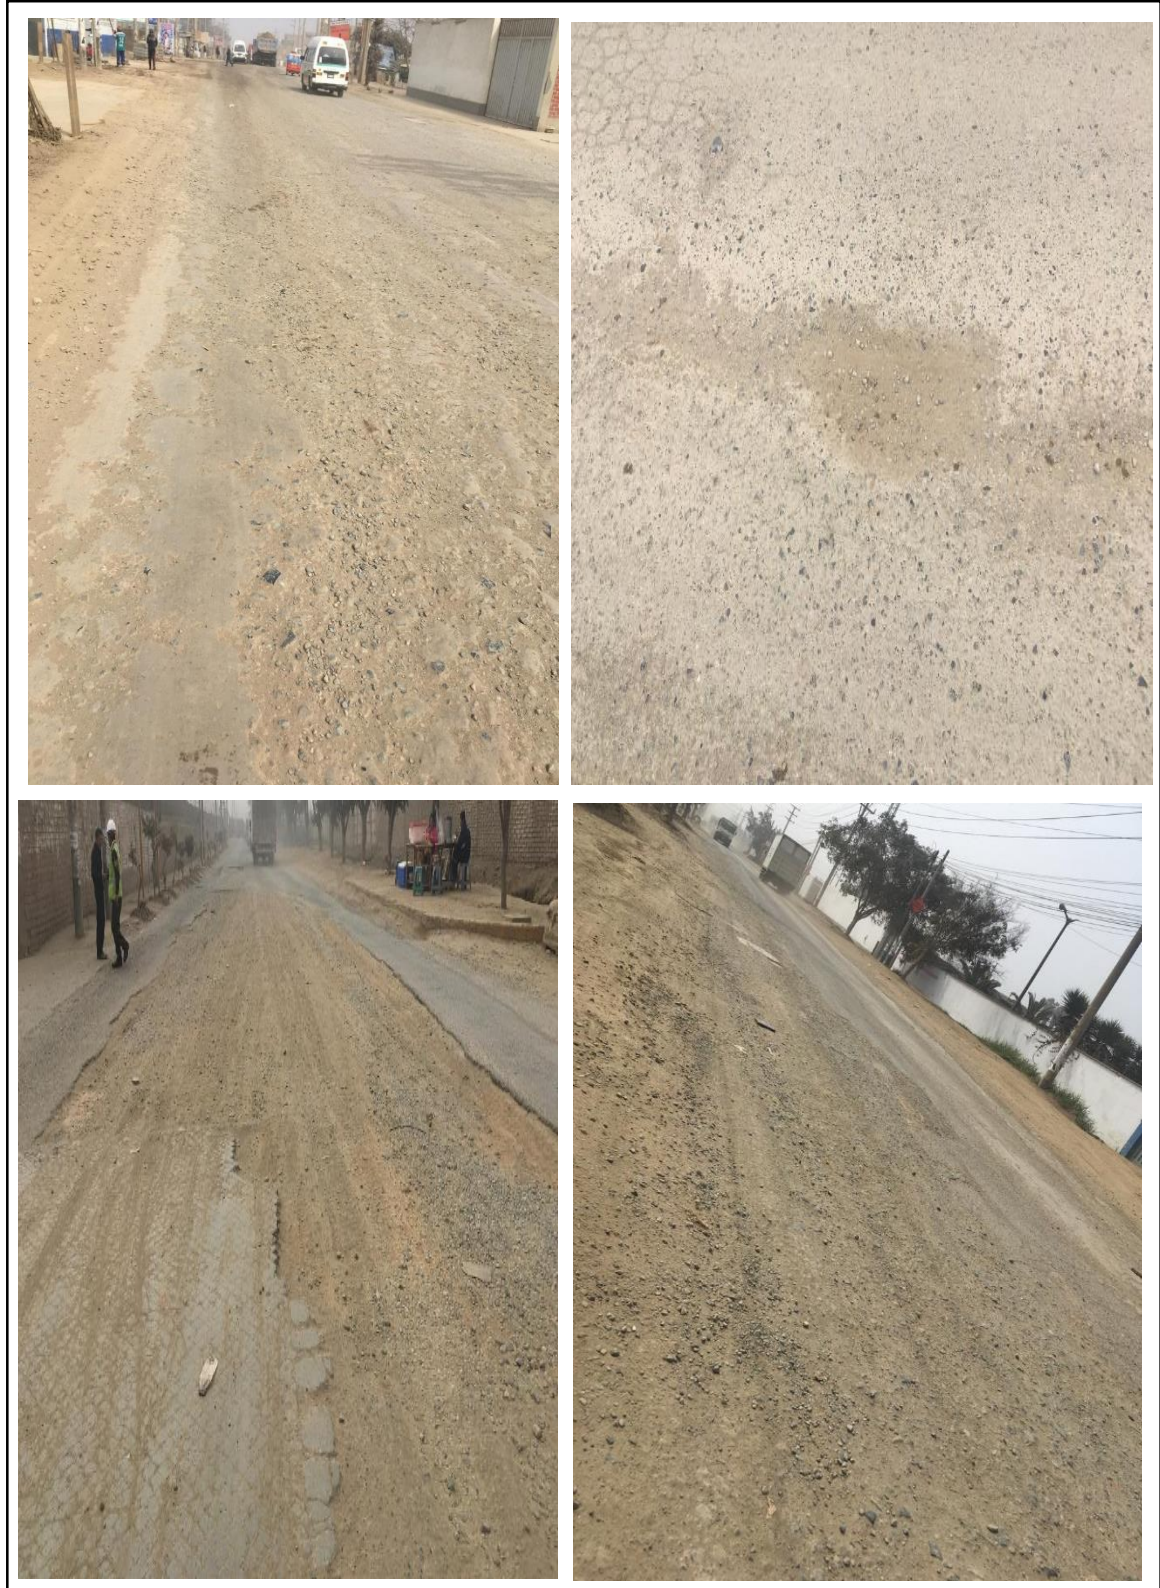
**Falla tipo “desprendimiento de agregados” del pavimento estudiado**

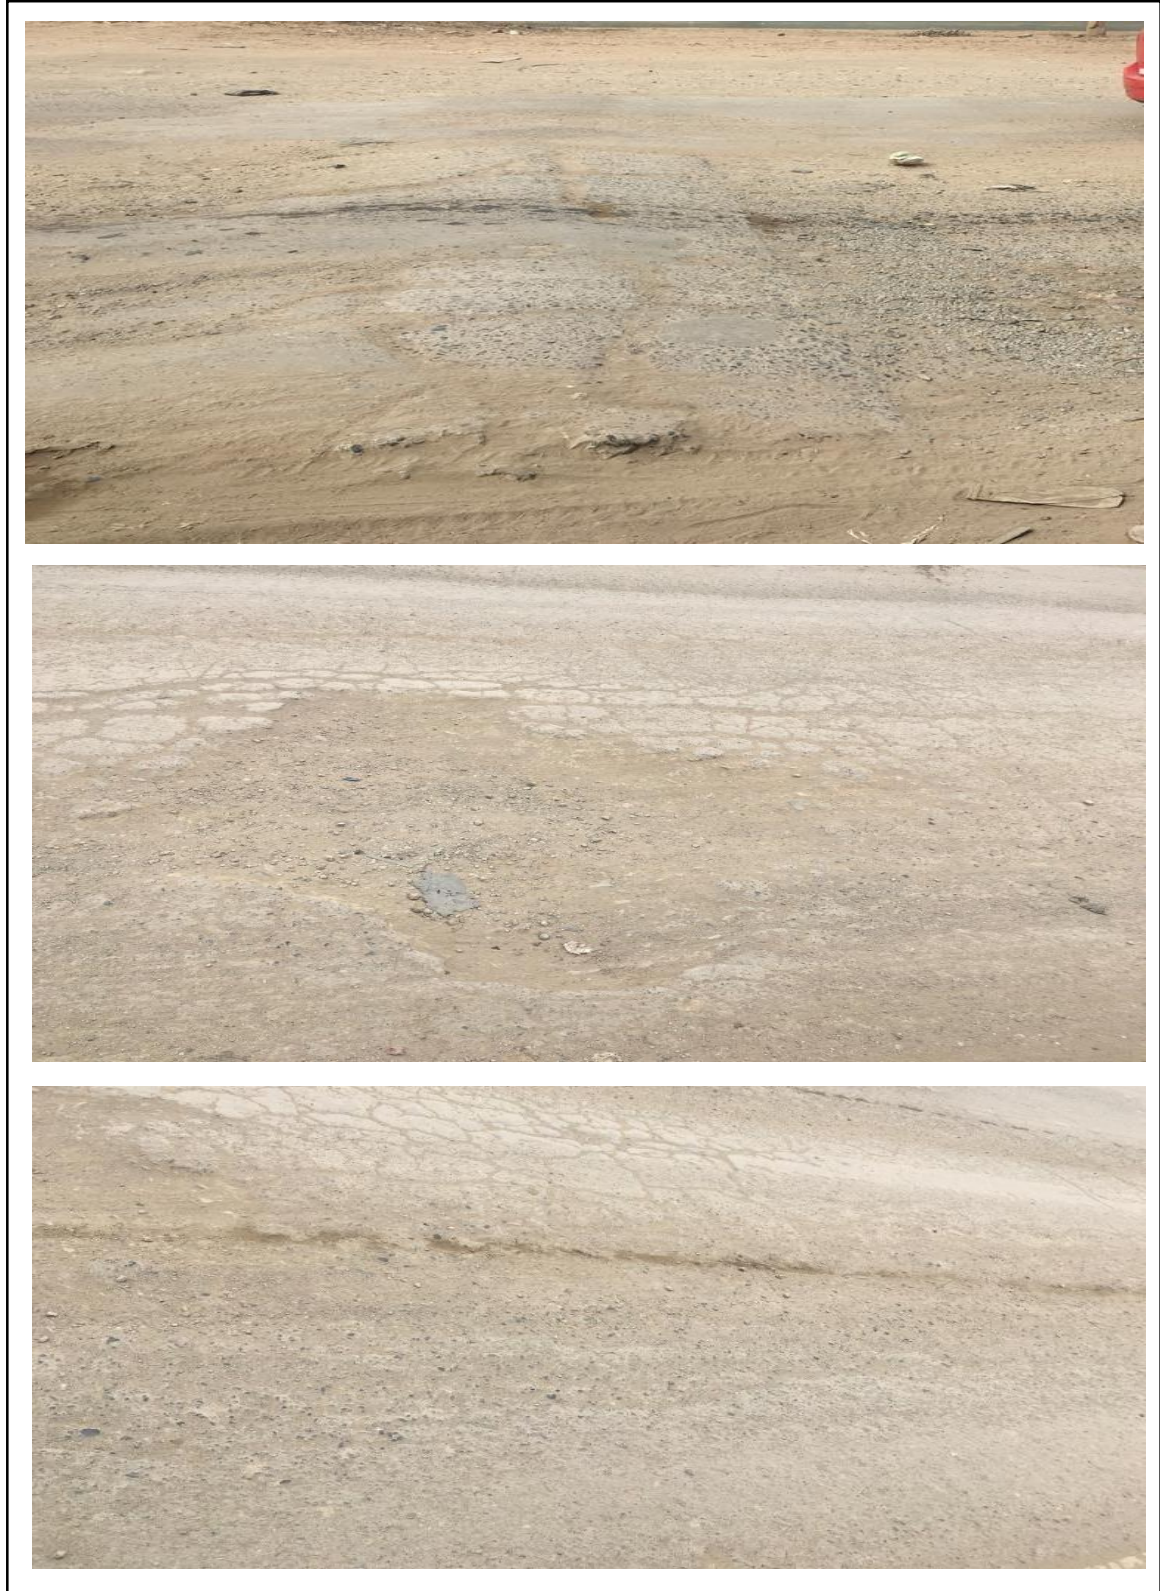
**Falla tipo “Abultamiento y hundimiento” del pavimento estudiado**

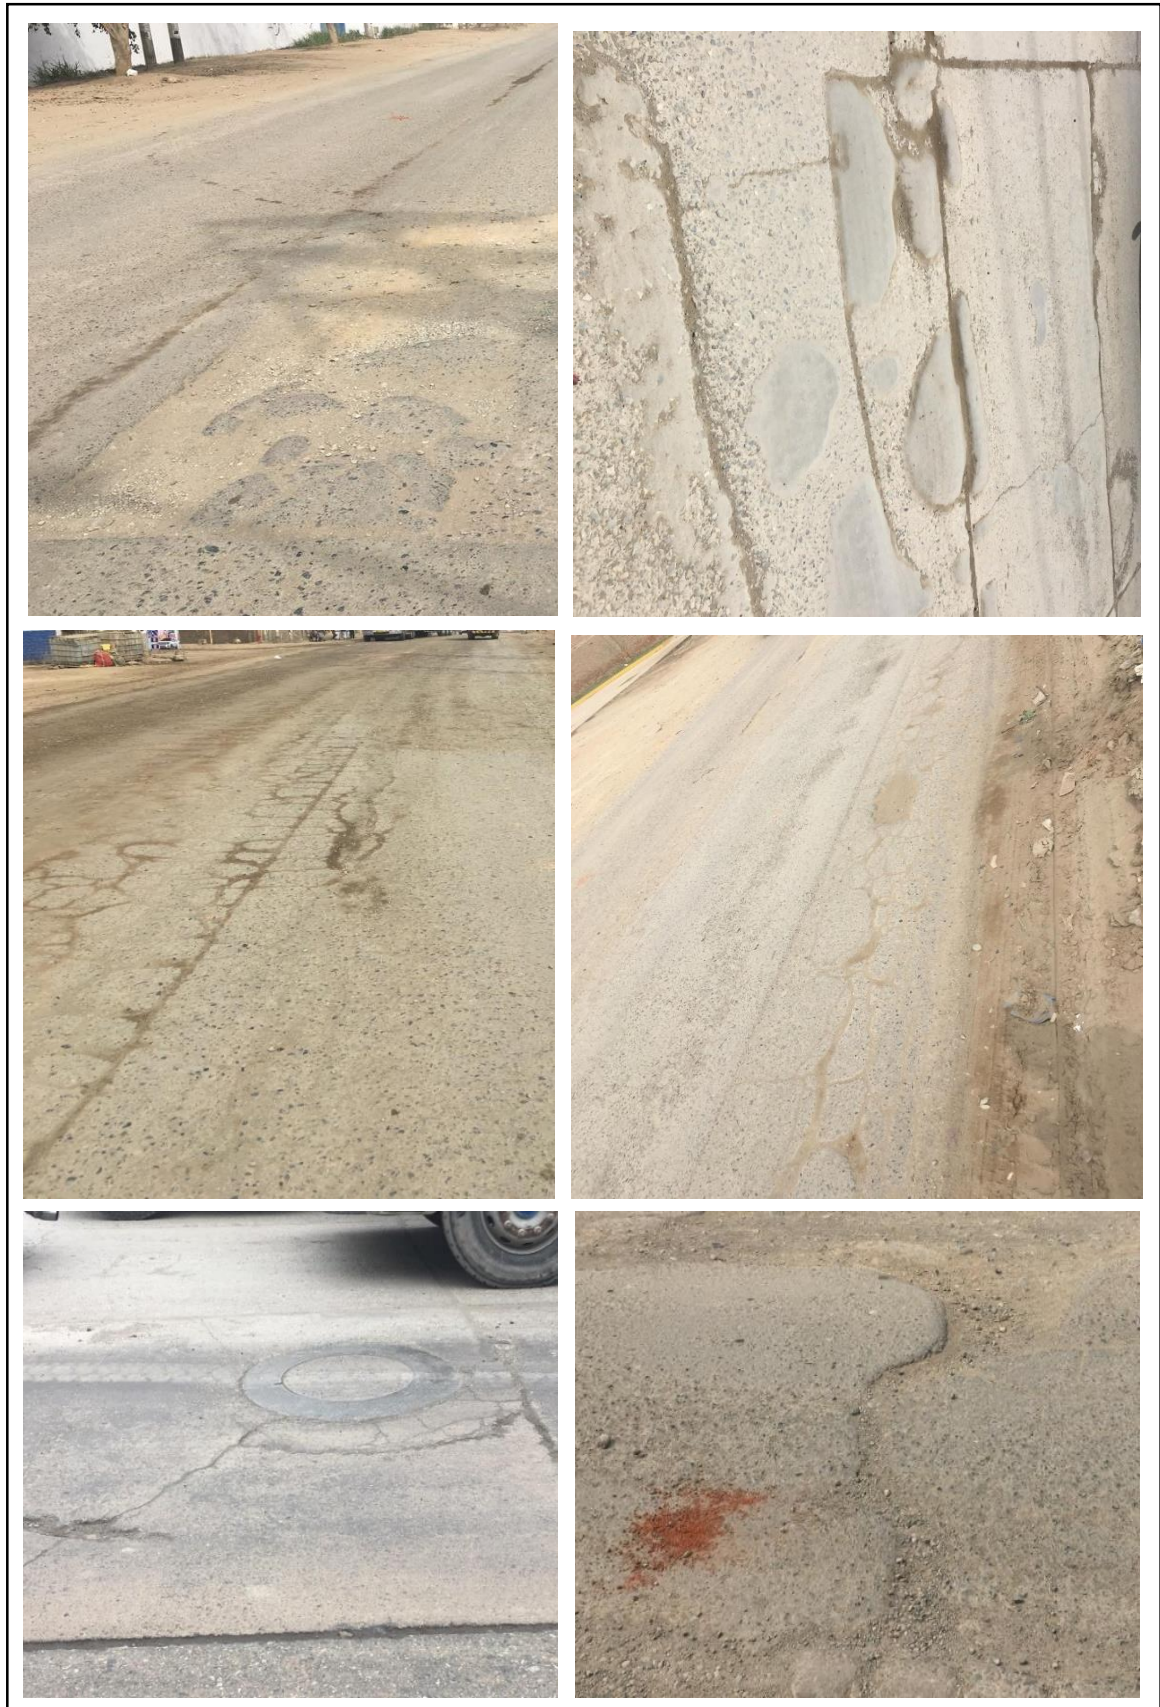
**Falla tipo “Grietas transversales y longitudinales” del pavimento estudiado**

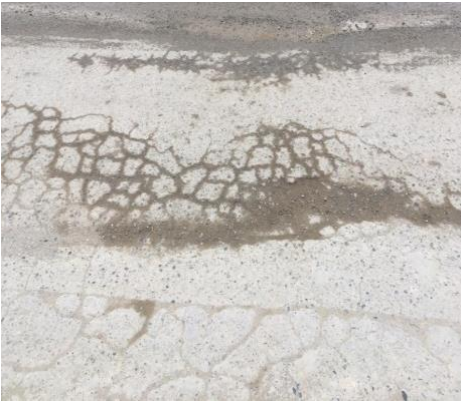
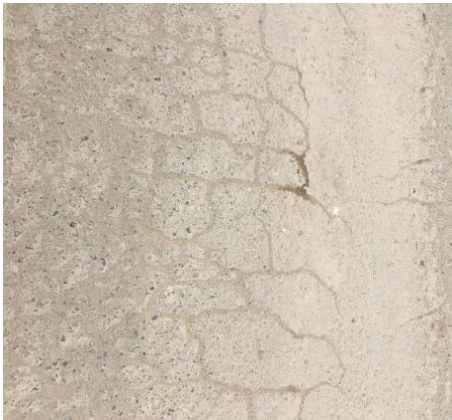
N°	FALLAS	PRINCIPALES CAUSAS DEL DETERIORO	SEVERIDAD	ALTERNATIVAS	TIPO DE ESTRATEGIA	IMÁGENES REPRESENTATIVAS
1	Grietas piel de Cocodrilo	<p>Se refiere a una serie de fisuras interconectadas causadas por la acción de la fatiga de la superficie del pavimento asfáltico sometida a repeticiones de carga o tráfico. Estas fisuras se conectan formando varios fragmentos de borde semejante al alambrado de un gallinero.</p>	Bajo Medio Alto	<p>-Trabajos de bacheo + sellado de la superficie con material bituminoso y recubrimiento de agregado pétreo.</p> <p>-Trabajos de bacheo + sellado de la superficie con lechada asfáltica.</p>	Realizar una rehabilitación y Refuerzo estructural

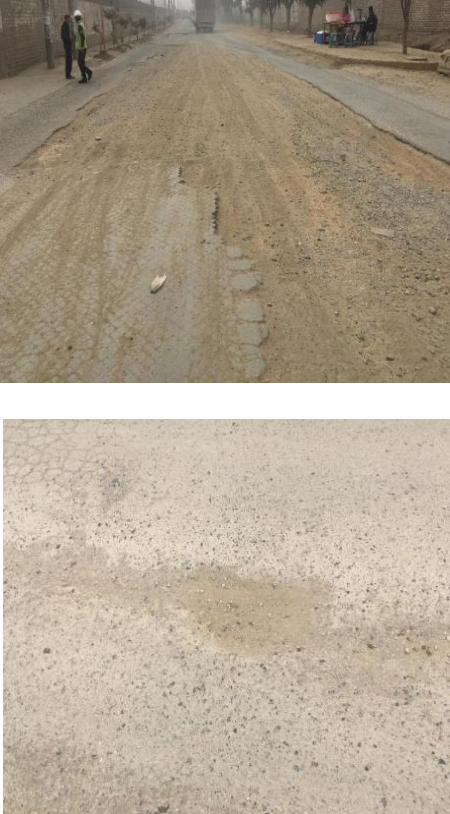
N°	FALLAS	PRINCIPALES CAUSAS DEL DETERIORO	SEVERIDAD	ALTERNATIVAS	TIPO DE ESTRATEGIA	IMÁGENES REPRESENTATIVAS
19	Desprendimiento de Agregados	<p>Se refiere al desgaste en la superficie del pavimento debido a la pérdida del ligante asfáltico debido a una mezcla de baja calidad. Además estas pueden ser causados por el tráfico.</p>	Bajo Medio Alto	<p>- Perfilado o escarificación de la carpeta asfáltica existente.</p> <p>- Reposición con mezcla asfáltica en caliente (alta estabilidad).</p>	Realizar una rehabilitación y Refuerzo estructural

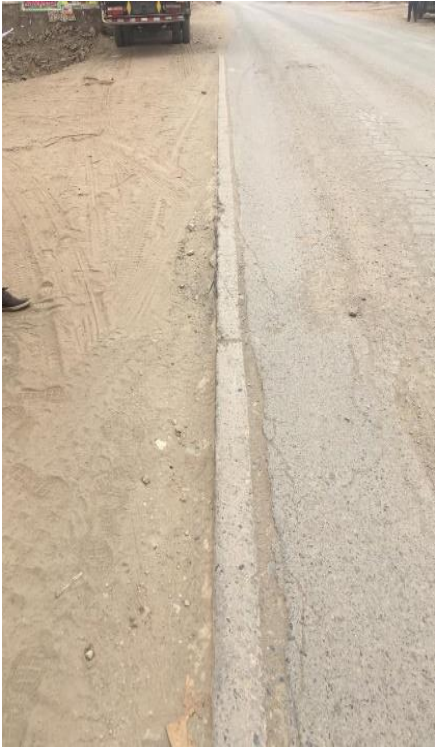
N°	FALLAS		PRINCIPALES CAUSAS DEL DETERIORO	SEVERIDAD	ALTERNATIVAS	TIPO DE ESTRATEGIA	IMÁGENES REPRESENTATIVAS
9	Desnivel de Carril/Berma		<p>Es la diferencia entre la elevación entre el borde del pavimento y la berma. Esta falla es ocasionada por la erosión de la berma.</p>	<p>Bajo Medio Alto</p>	<p>Realizar mantenimiento de sardineles contiguos (sellado de juntas)</p>	<p>Realizar una rehabilitación y Refuerzo estructural</p>

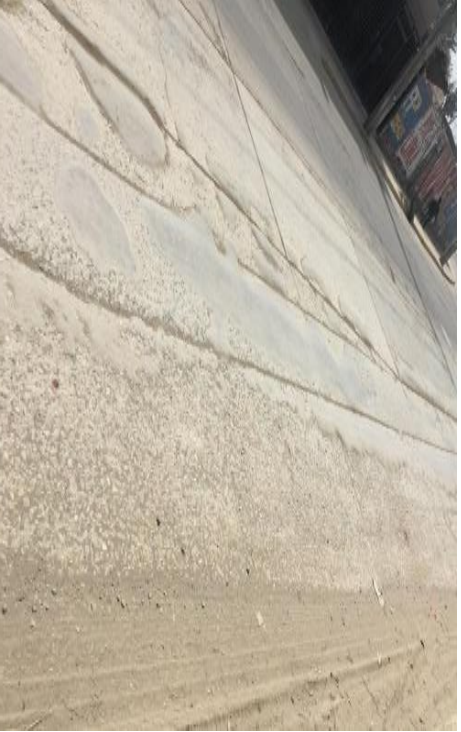
N°	FALLAS	PRINCIPALES CAUSAS DEL DETERIORO	SEVERIDAD	ALTERNATIVAS	TIPO DE ESTRATEGIA	IMÁGENES REPRESENTATIVAS
11	Parcheo	Es un área del pavimento que ha sido reemplazado por un material nuevo en la superficie del pavimento. Por lo general alguna rugosidad está asociada con esta falla.	Bajo Medio Alto	<ul style="list-style-type: none"> <li>- Escarificación del pavimento existente y reconstrucción parcial con base granular y carpeta o tratamiento asfáltico.</li> <li>- Mejoramiento condiciones de drenaje superficial y/o profundo (en combinación con alguna de las técnicas precedentes).</li> </ul>	Realizar una rehabilitación y Refuerzo estructural

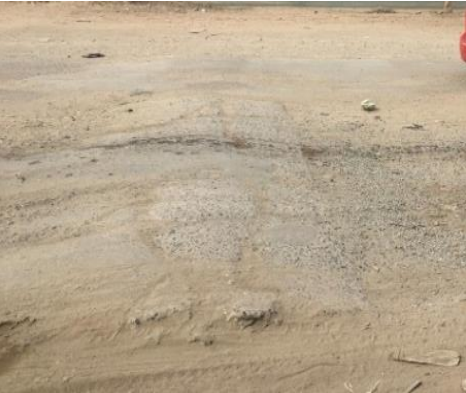
N°	FALLAS	PRINCIPALES CAUSAS DEL DETERIORO	SEVERIDAD	ALTERNATIVAS	TIPO DE ESTRATEGIA	IMÁGENES REPRESENTATIVAS
4	Abultamiento y Hundimiento	<p>Son desplazamientos pequeños localizados hacia arriba.</p> <p>Las causas pueden ser por el levantamiento de las losas de concreto, acumulación de material en una grieta en combinación con las cargas de tráfico</p>	Bajo Medio Alto	- Verificar y mejorar condiciones de drenaje, adoptar algunos de los tratamientos precedentes.	Realizar una rehabilitación y Refuerzo estructural

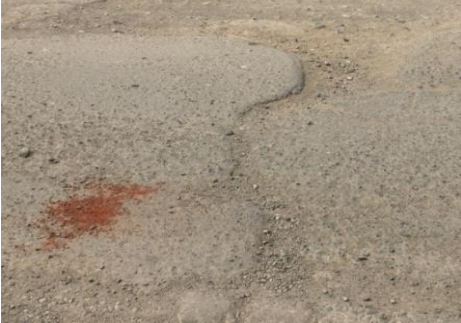
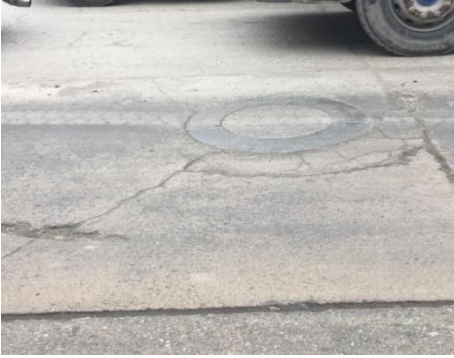
N°	FALLAS	PRINCIPALES CAUSAS DEL DETERIORO	SEVERIDAD	ALTERNATIVAS	TIPO DE ESTRATEGIA	IMÁGENES REPRESENTATIVAS
10	Grietas Longitudinales y Transversales	Estas grietas son paralelas al eje central del pavimento en que se construyó. Las causas pueden ser por las juntas de carril o debido a que las temperaturas del pavimento varían.	Bajo Medio Alto	Sellado de las grietas	Realizar una rehabilitación y Refuerzo estructural
