UNIVERSIDAD PRIVADA TELESUP

TESIS

**DEFLEXIÓN Y LA CAPA DE RODADURA DEL
PAVIMENTO FLEXIBLE, EN LA AVENIDA SANTA ROSA -
SAN JUAN DE LURIGANCHO – LIMA.2016.**

ANEXO 4: Inspección visual Av. Santa Rosa

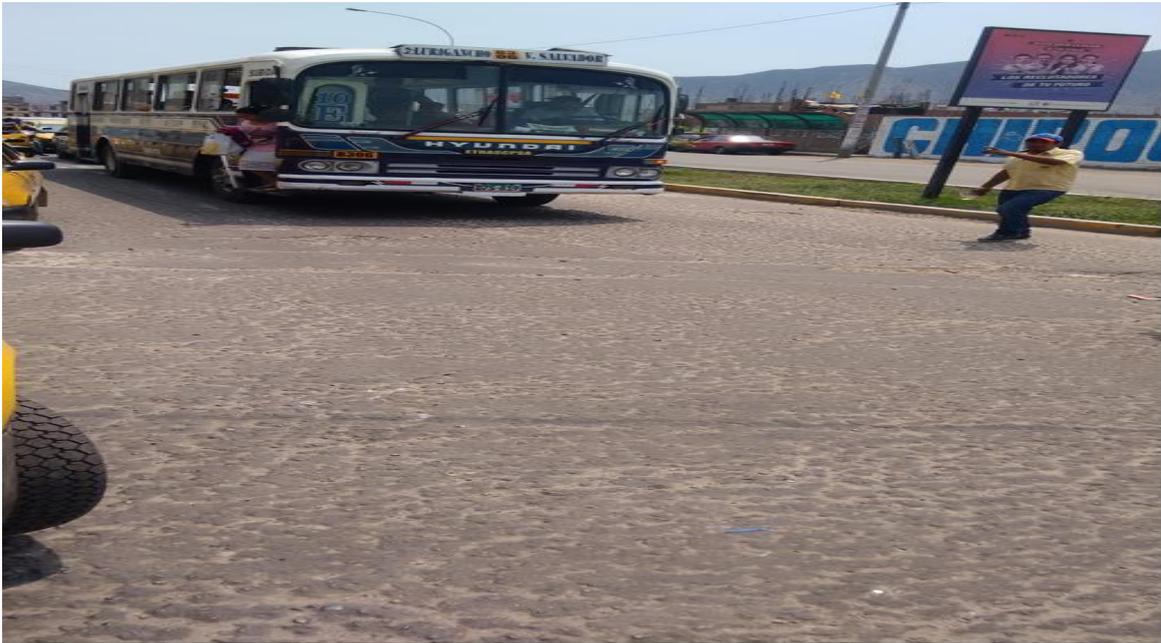
Figura 35: Foto 1

Falla Piel de cocodrilo de Severidad Bajas

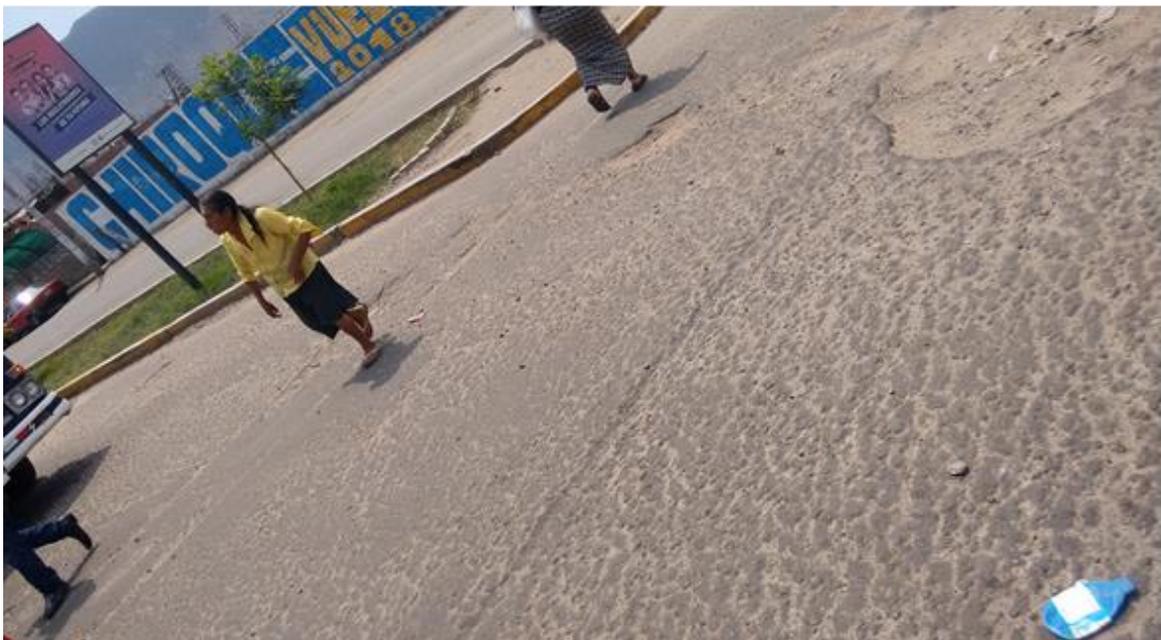
Figura 36: Foto 2

Falla Piel de cocodrilo Severidad medio, bache Severidad Baja

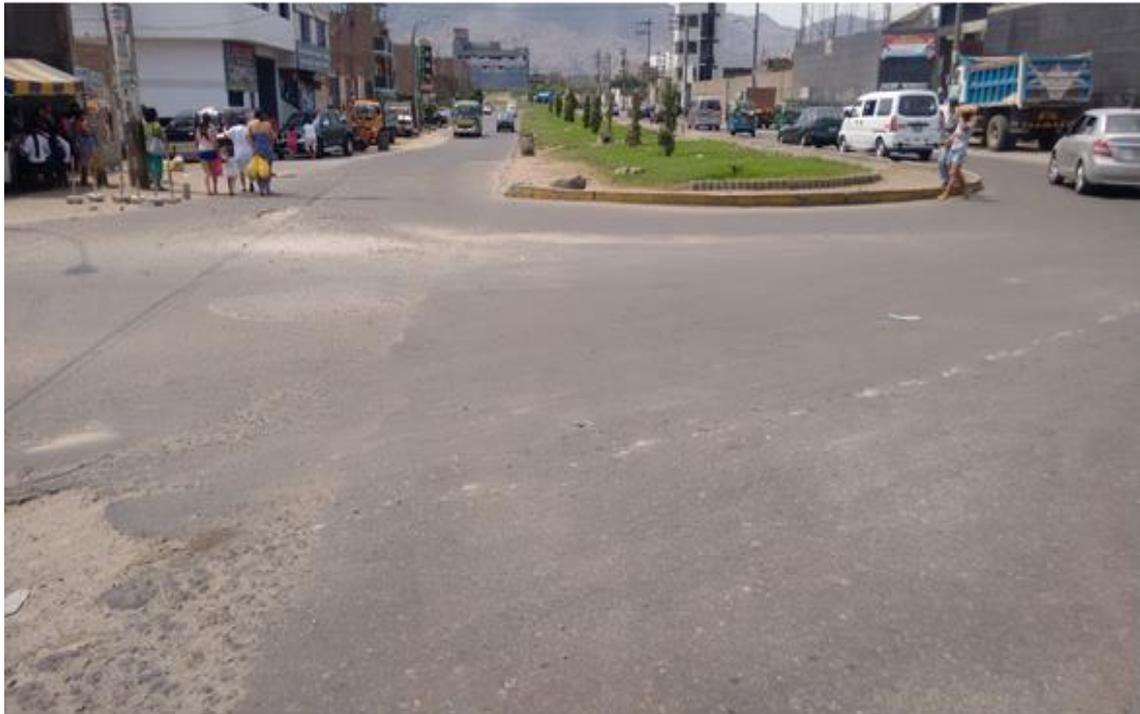
Figura 37: Foto 3

Falla Bache Severidad medio

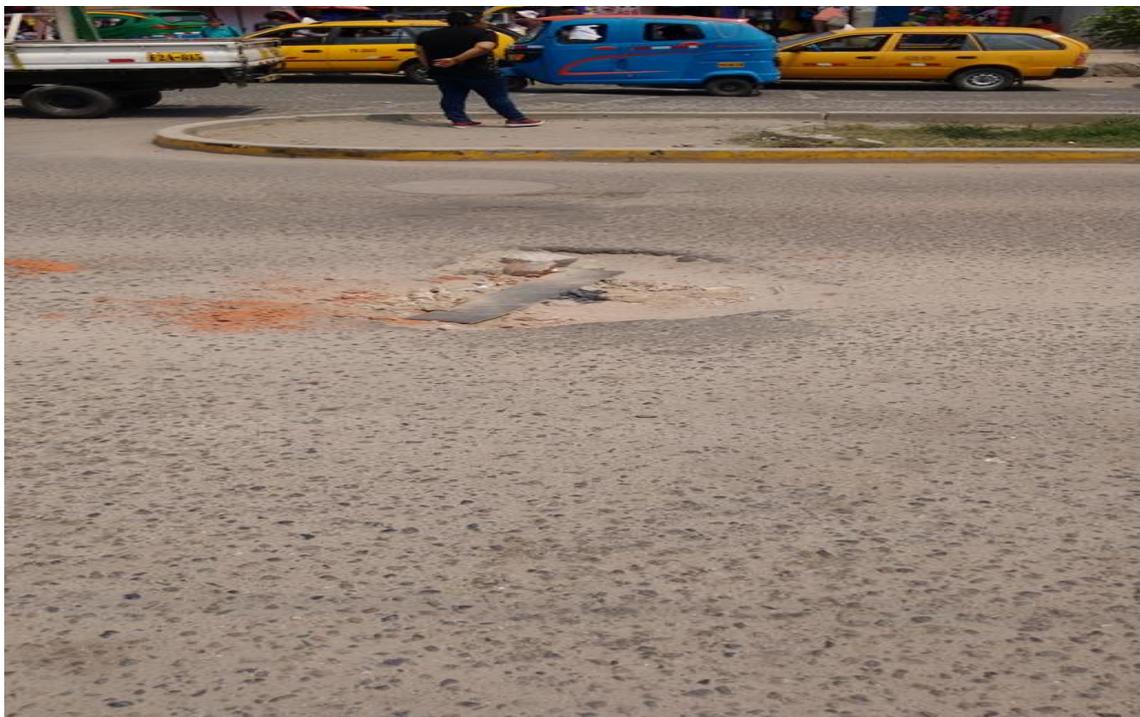
Figura 38: Foto 4

Falla Bache Severidad medio

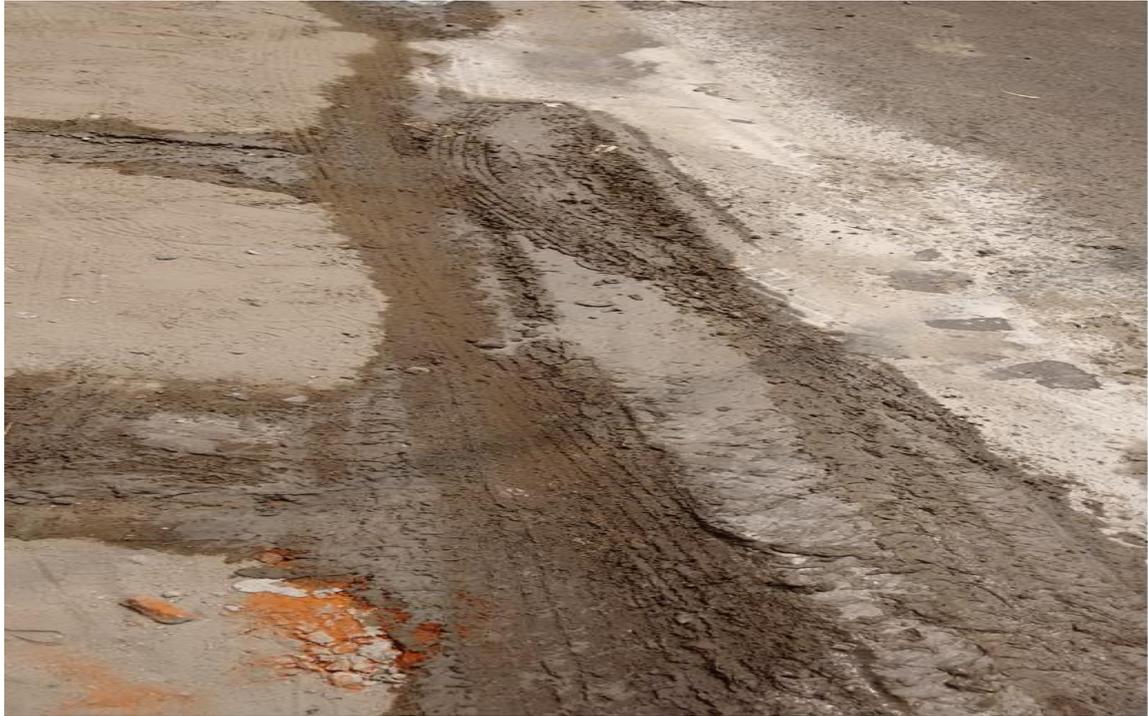
Figura 39: Foto 5

Falla Fisura parabólica Nivel de severidad Bajo

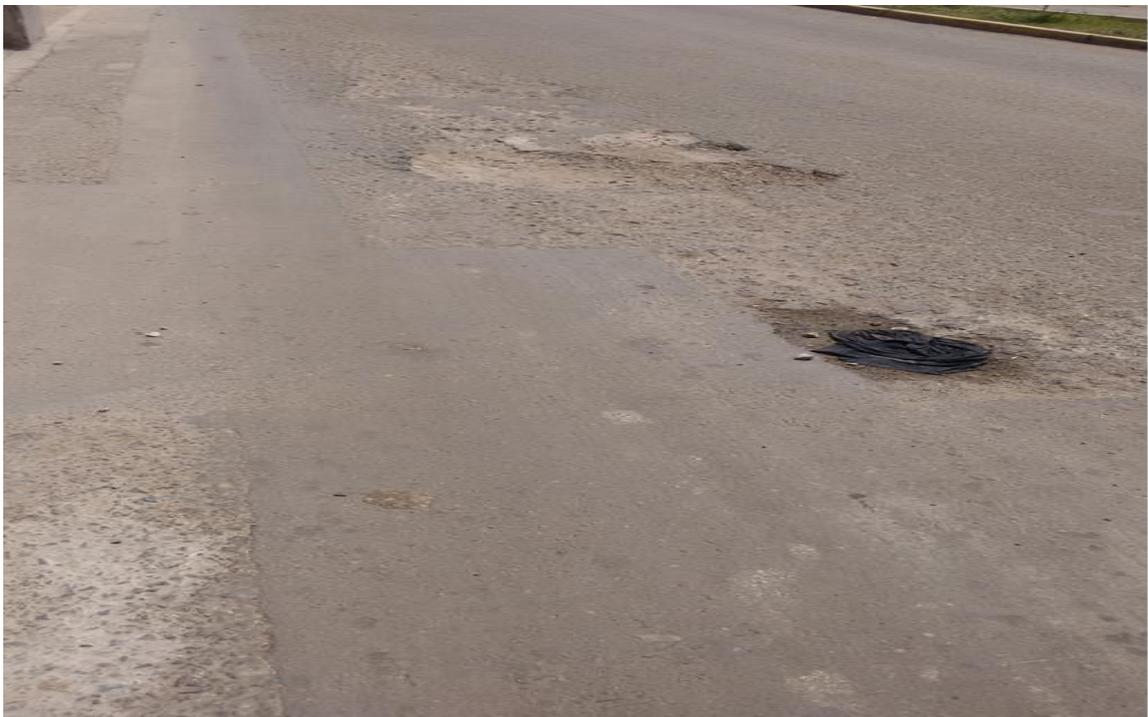
Figura 40: Foto 6

Falla Bache Severidad medio

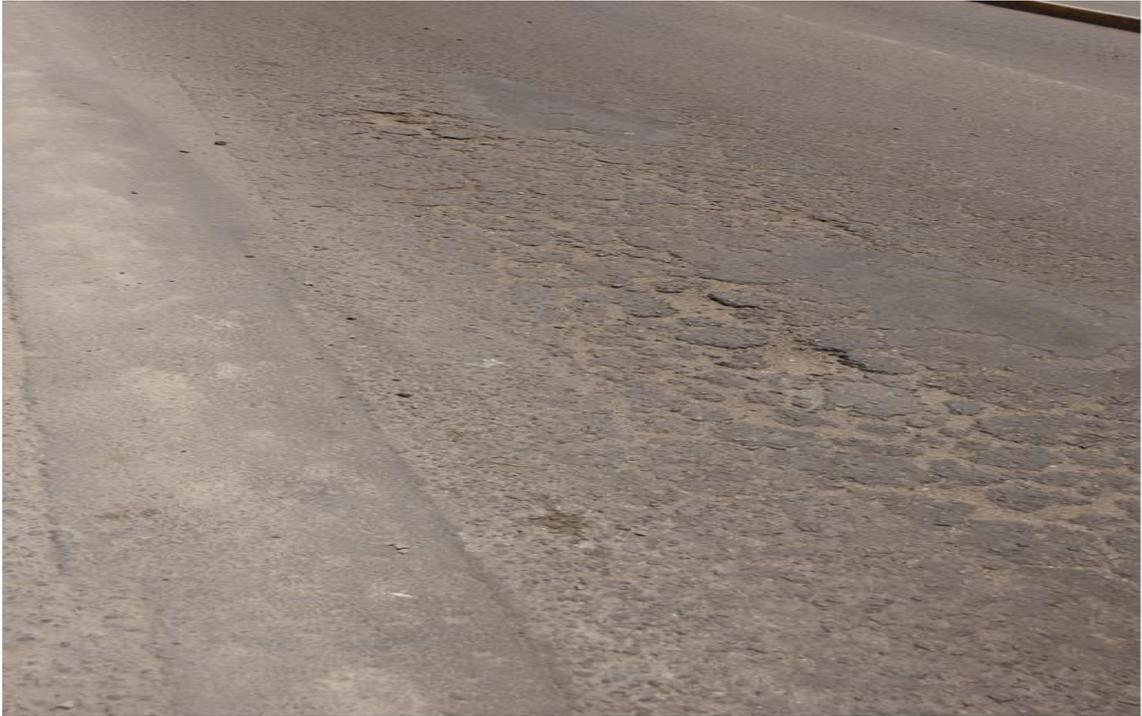
Figura 41: Foto 7

Falla Piel de cocodrilo Severidad medio

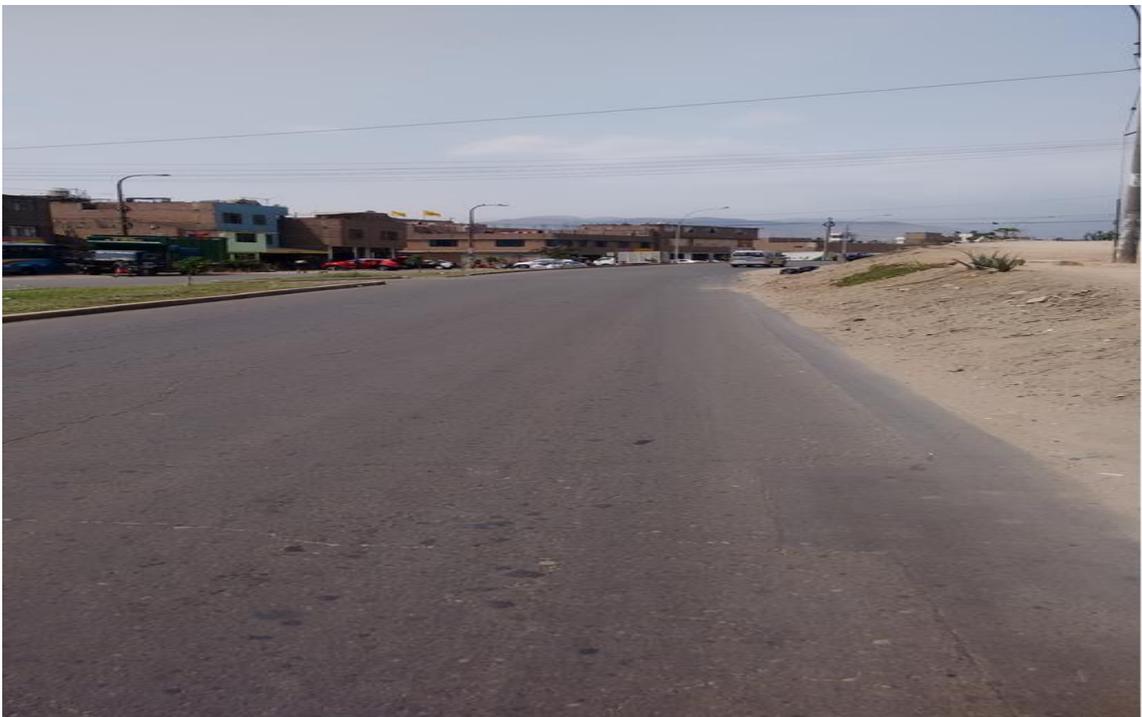
Figura 42: Foto 8

Falla de Peladura nivel de severidad bajo

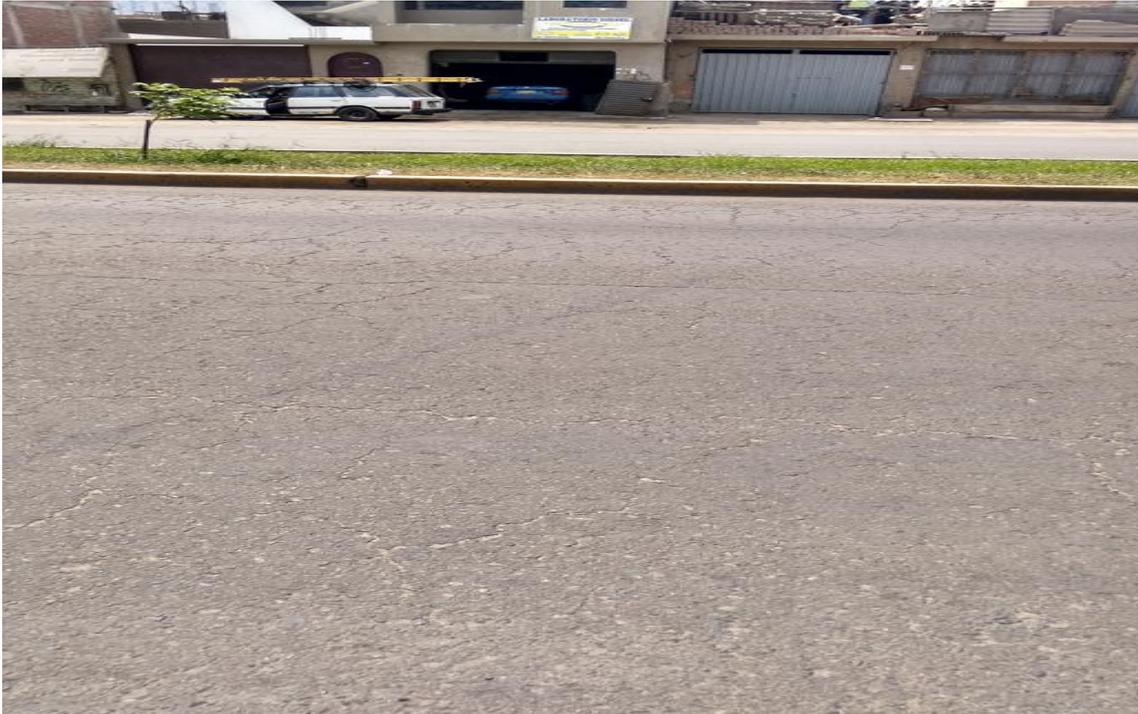
Figura 43: Foto 7

Falla de Peladura nivel de severidad bajo

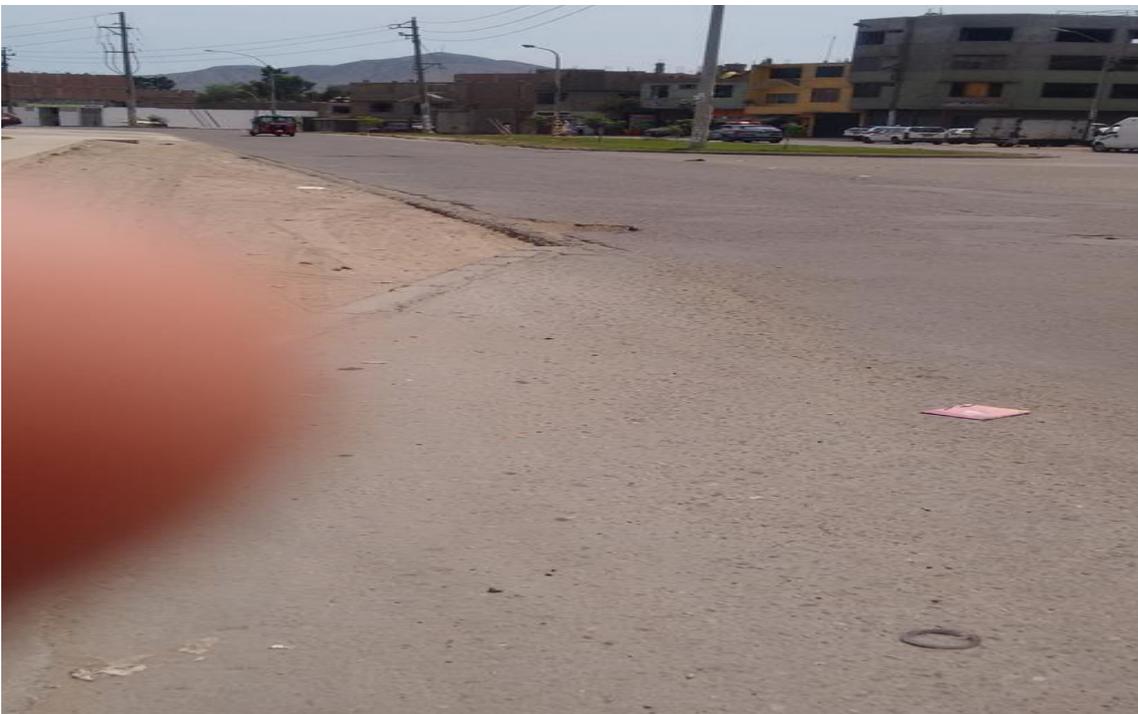
Figura 44: Foto 10

Falla Bache Severidad medio

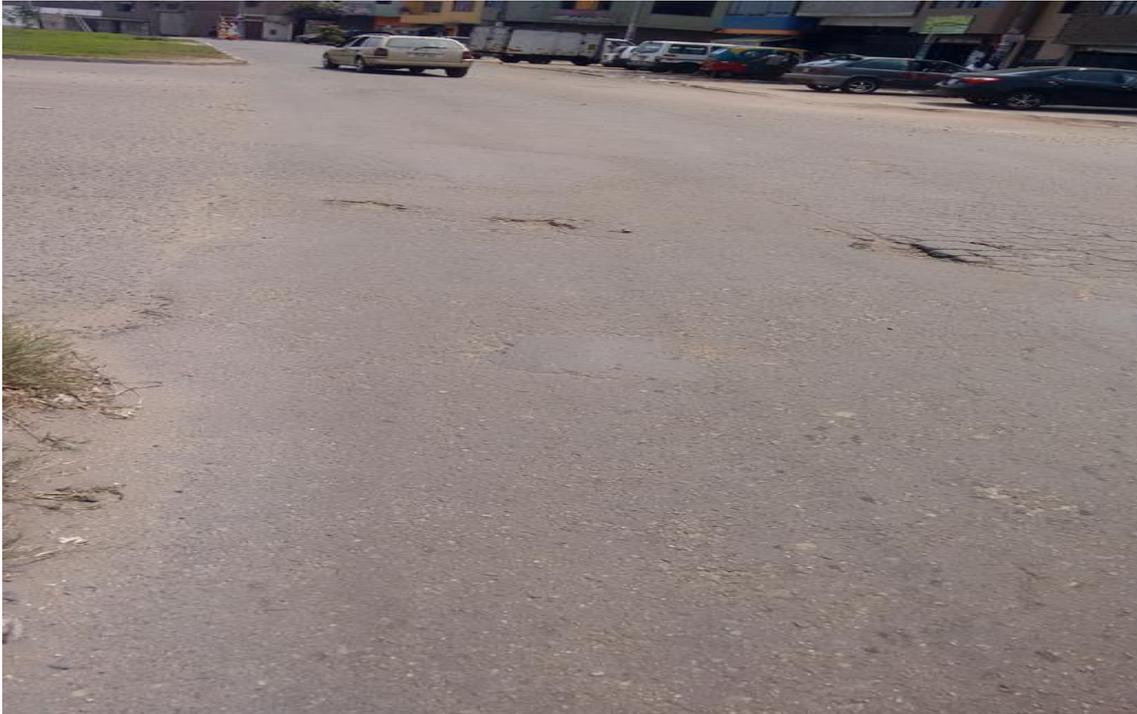
Figura 45: Foto 11
Falla Bache Severidad medio

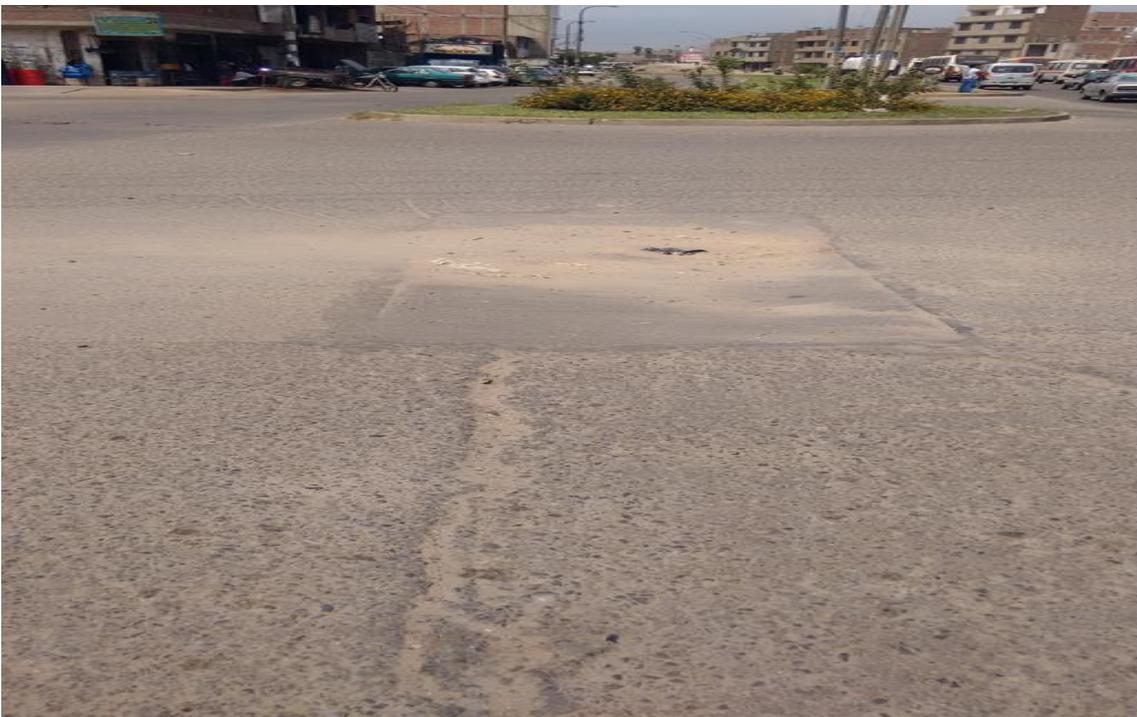
Figura 46: Foto 12
Falla Piel de cocodrilo severidad medio, parches de nivel bajo

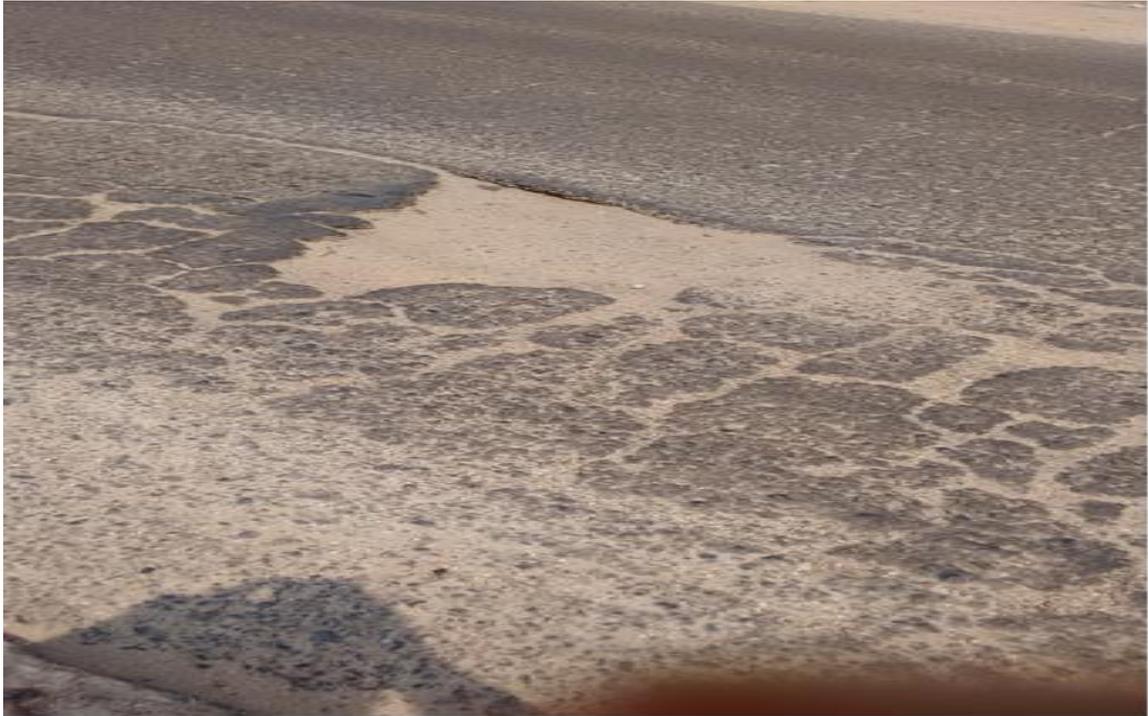
Figura 47: Foto 13
Falla Bache Severidad alto

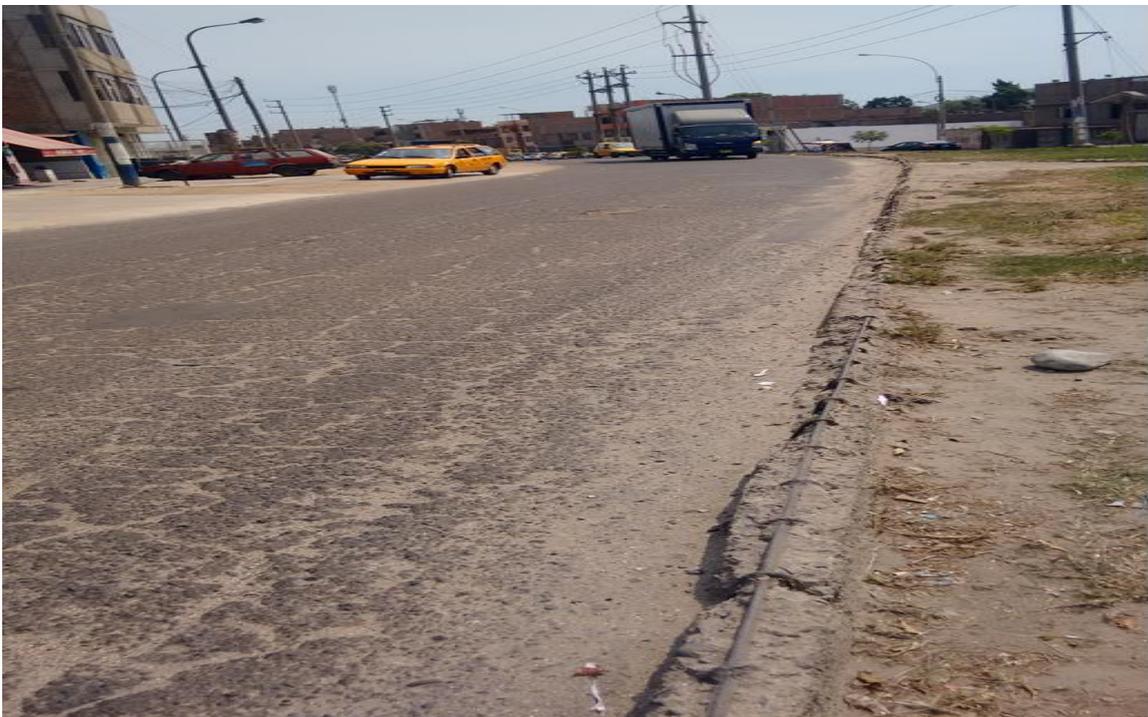
Figura 48: Foto 14
Fisura de Borde nivel Medio

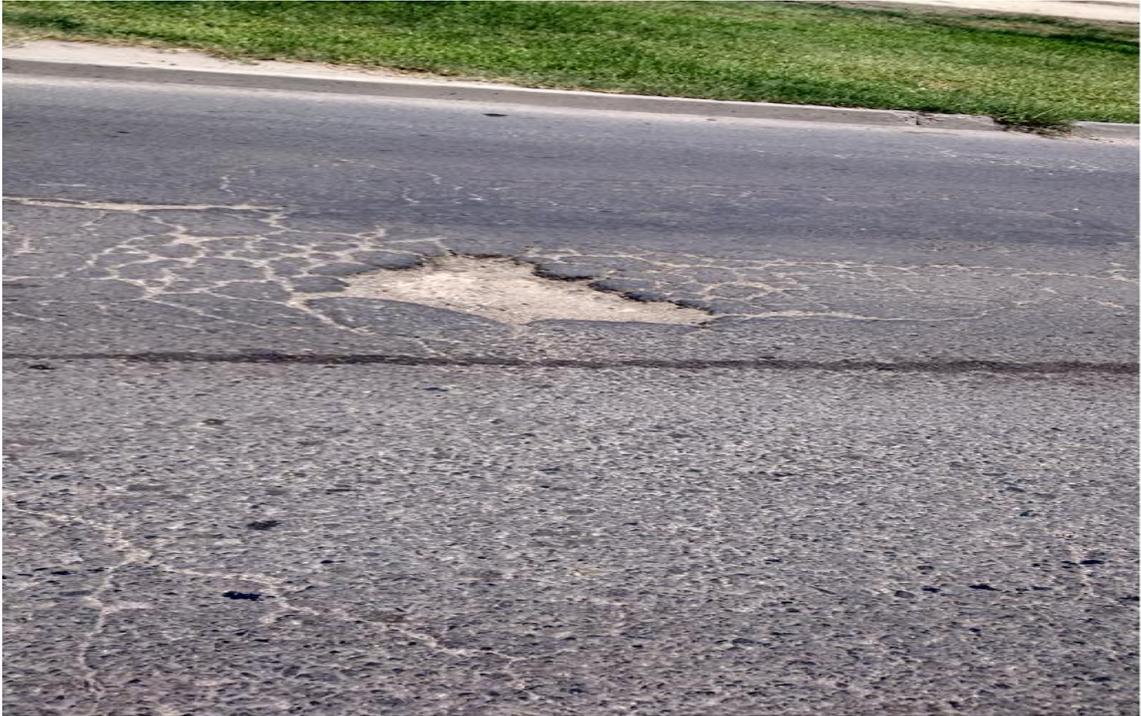
Figura 49: Foto 15

Falla Bache Severidad alto

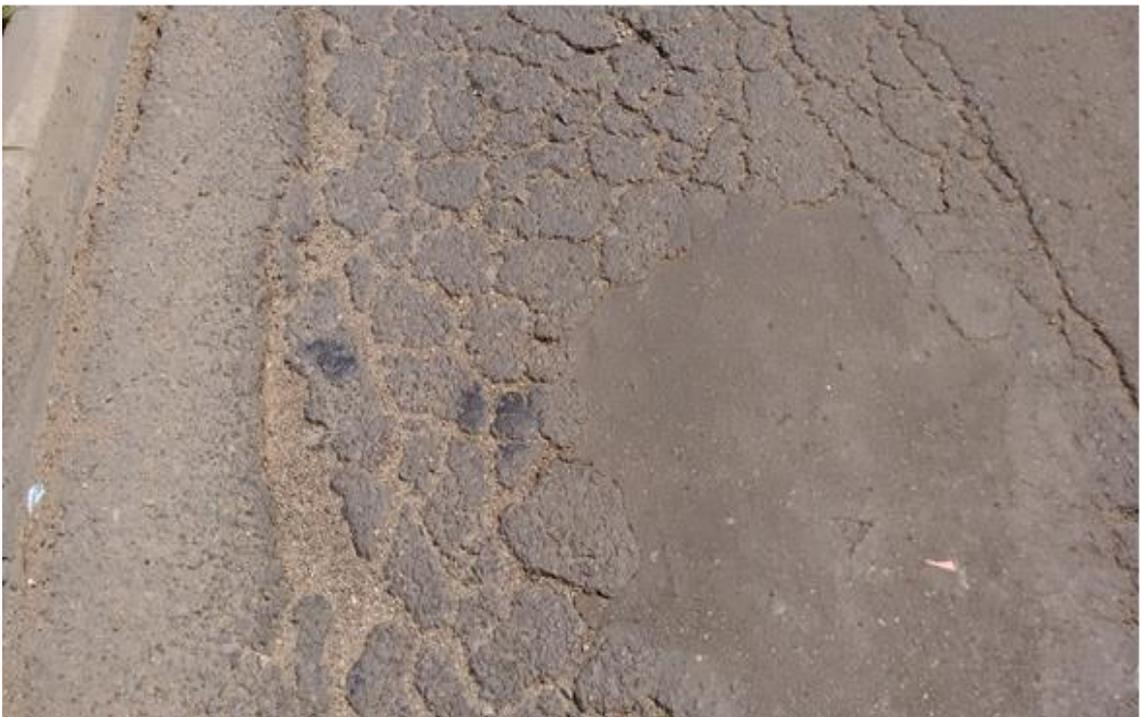
Figura 50: Foto 16

Falla Piel de Cocodrilo nivel de severidad medio

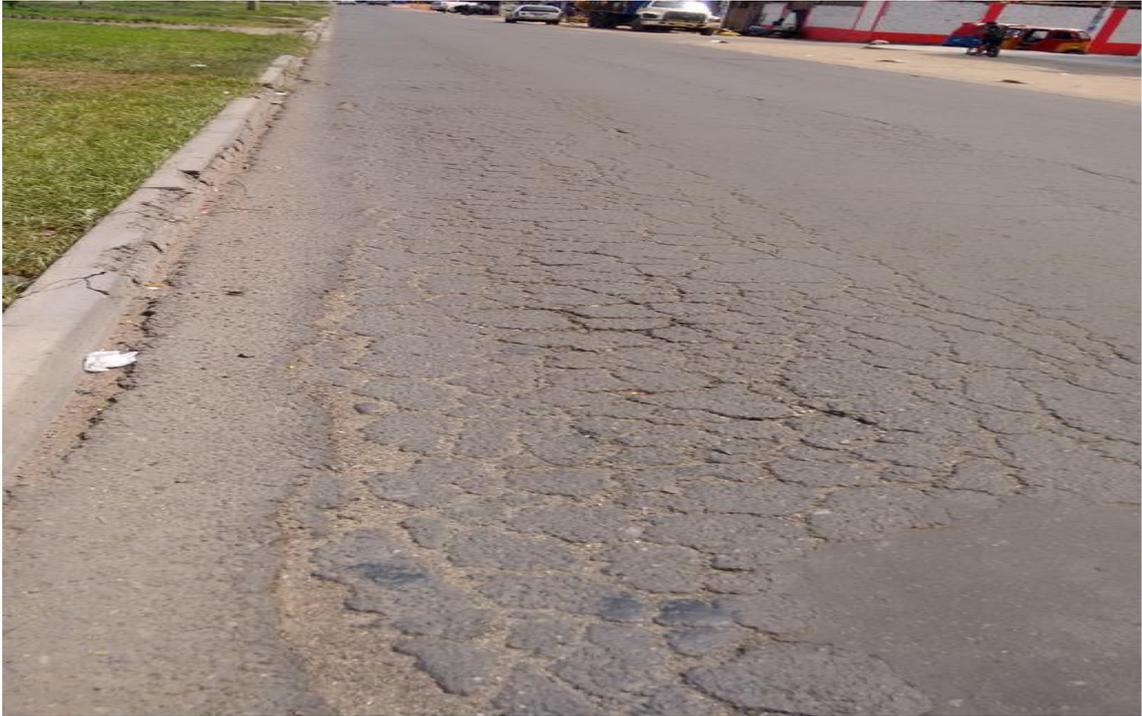
Figura 51: Foto 17

Falla Piel de Cocodrilo nivel de severidad medio

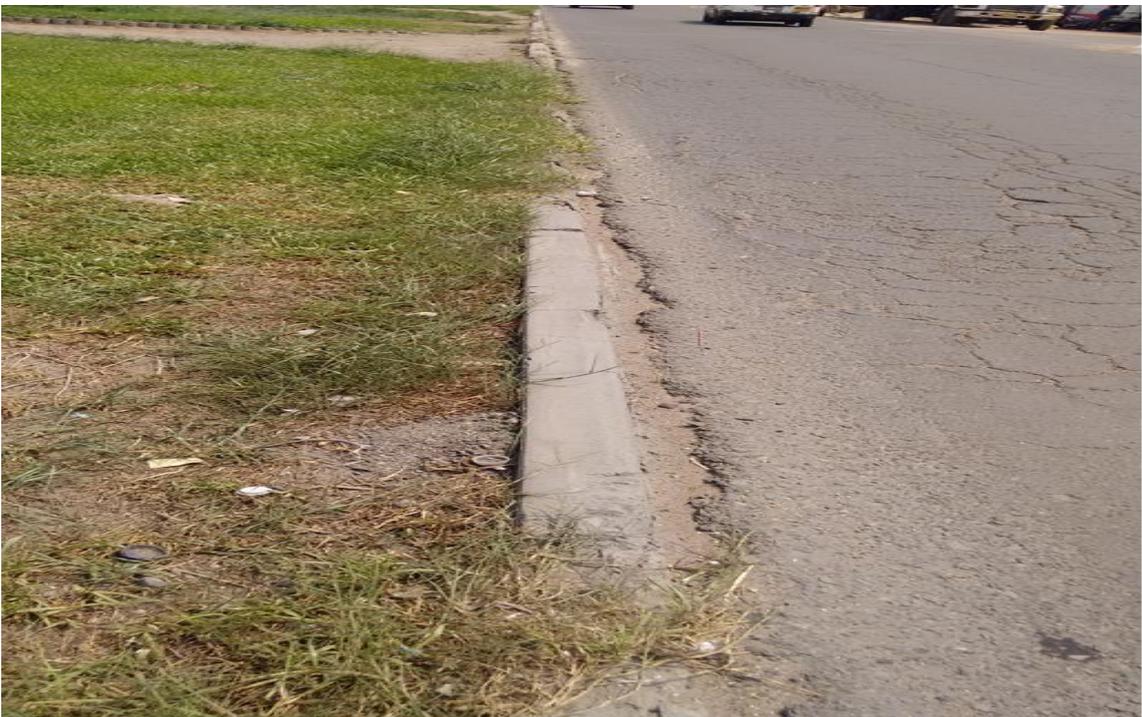
Figura 52: Foto 18

Fisura de Borde nivel Medio

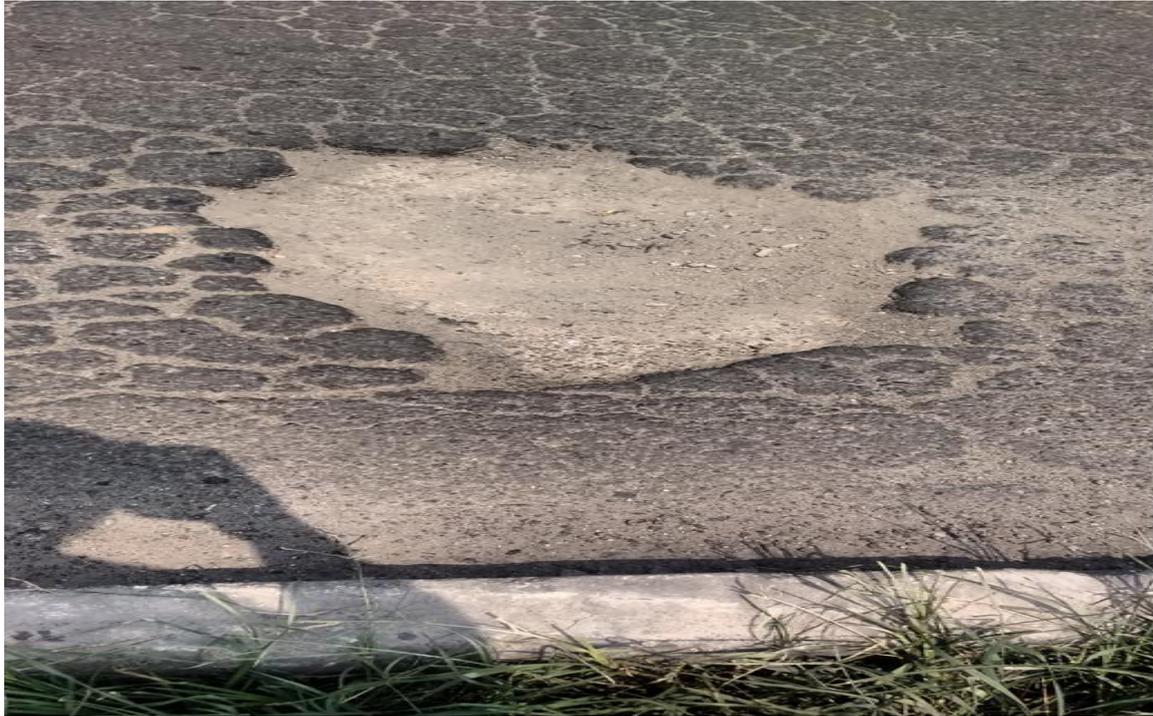
Figura 51: Foto 19

Falla Bache Severidad alto

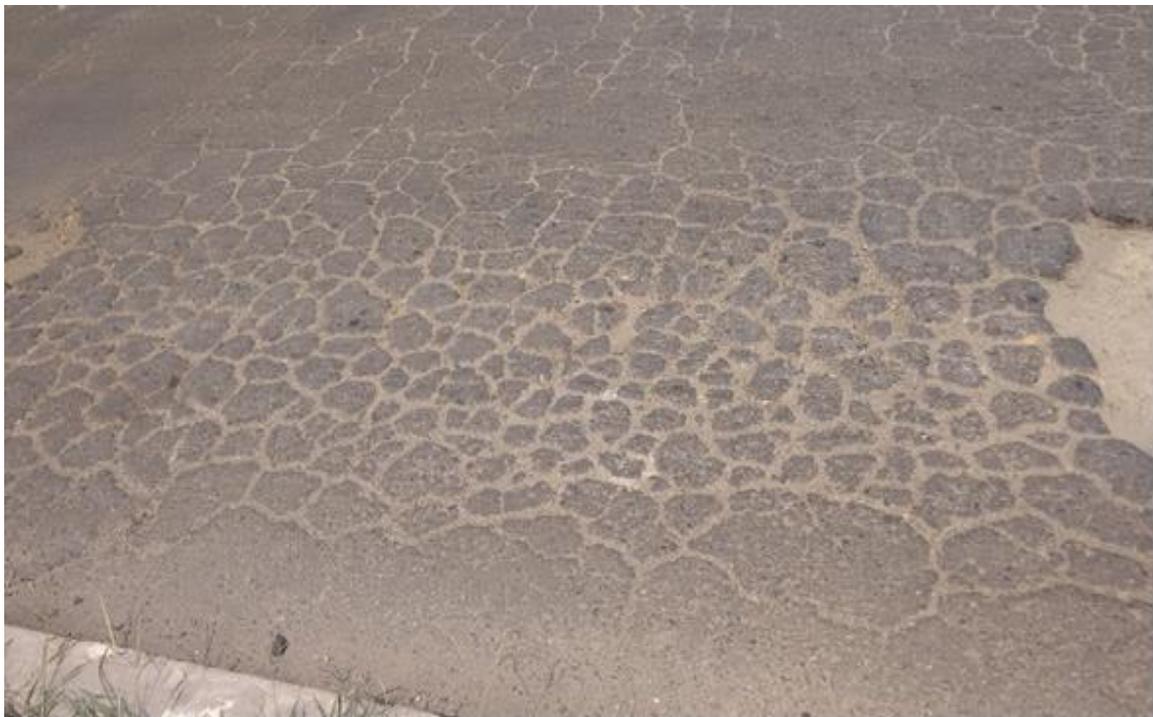
Figura 52: Foto 20

Falla Bache Severidad alto, piel de cocodrilo bajo

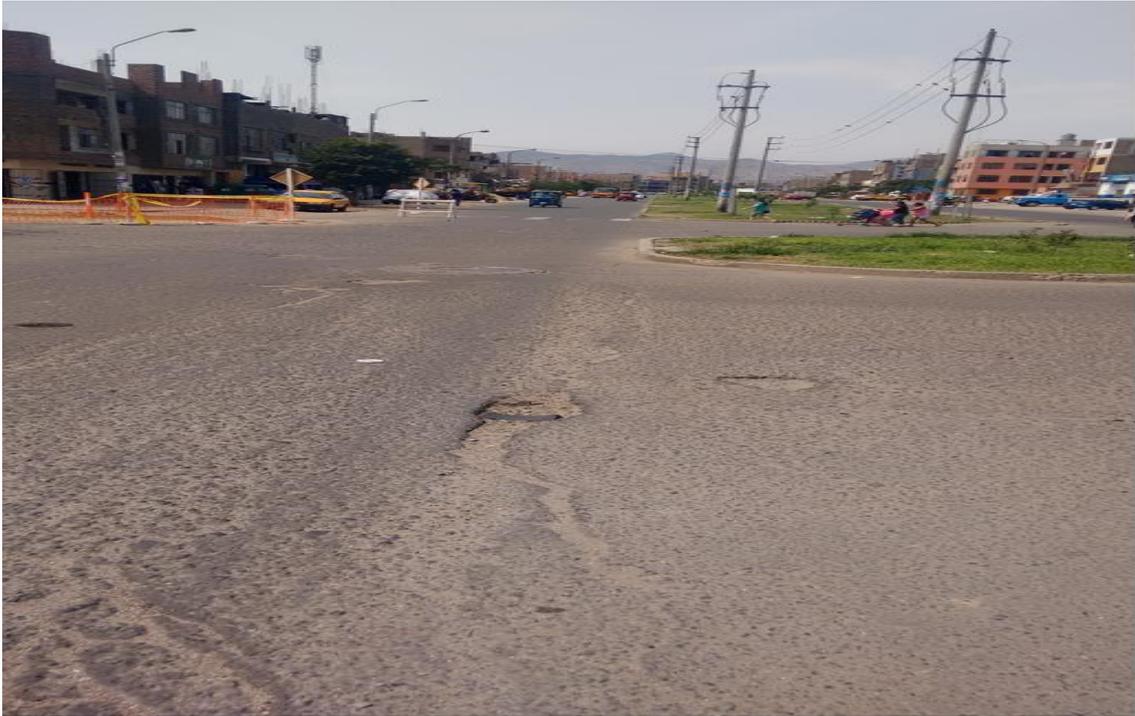
Figura 53: Foto 21

Falla Bache Severidad alto, piel de cocodrilo bajo

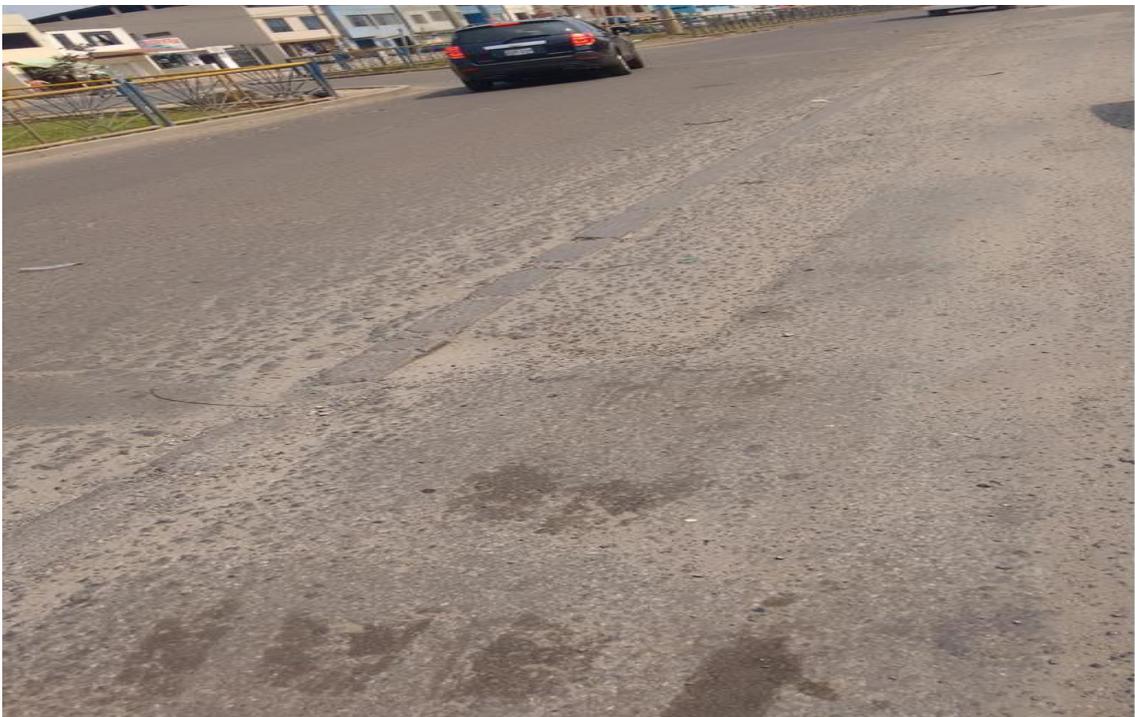
Figura 54: Foto 22

Hundimientos nivel severidad bajo

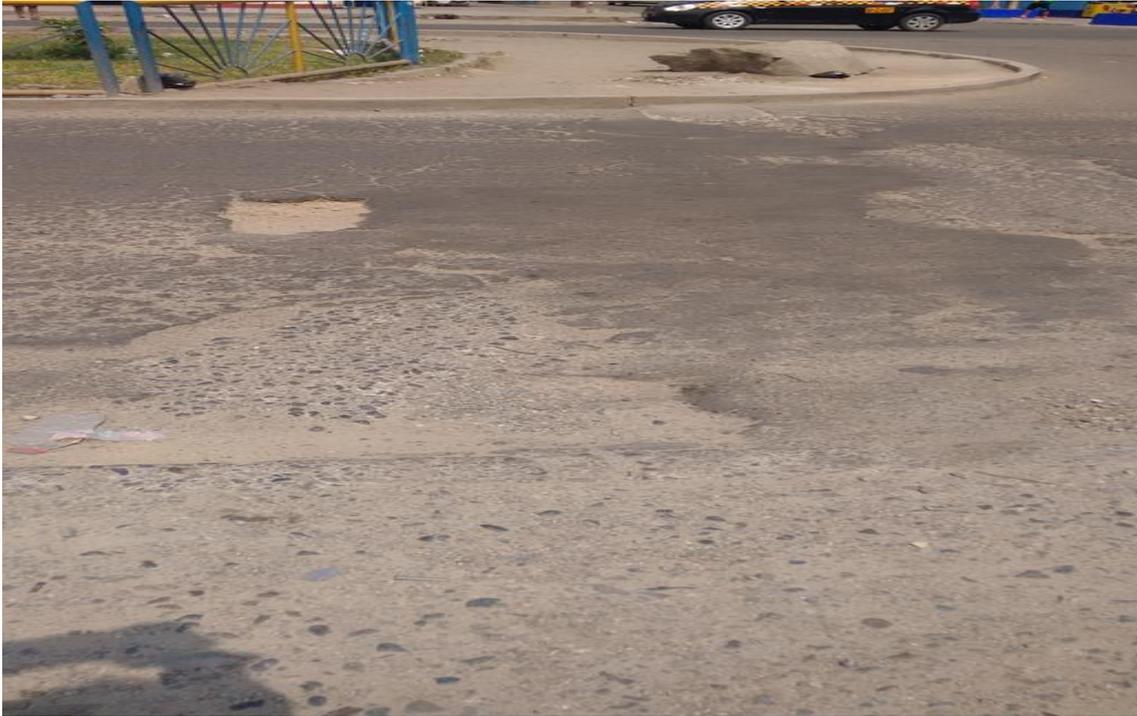
Figura 55: Foto 23

Hundimientos nivel severidad bajo, bache severidad medio

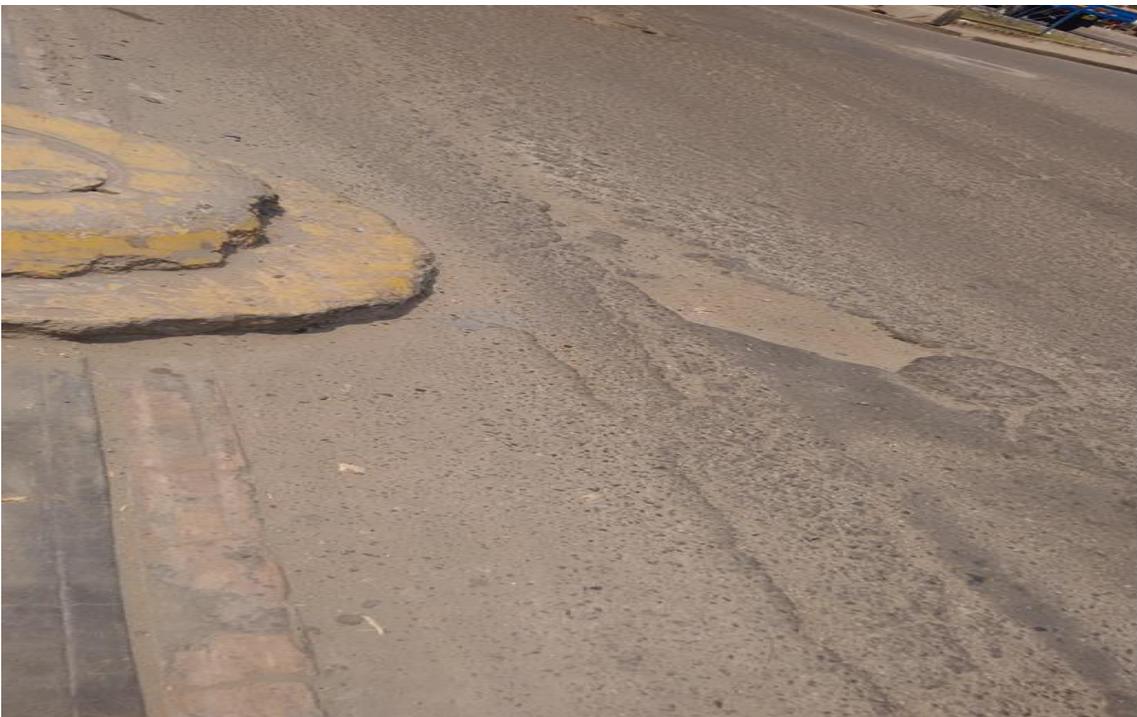
Figura 56: Foto 24

Falla de bache severidad medio

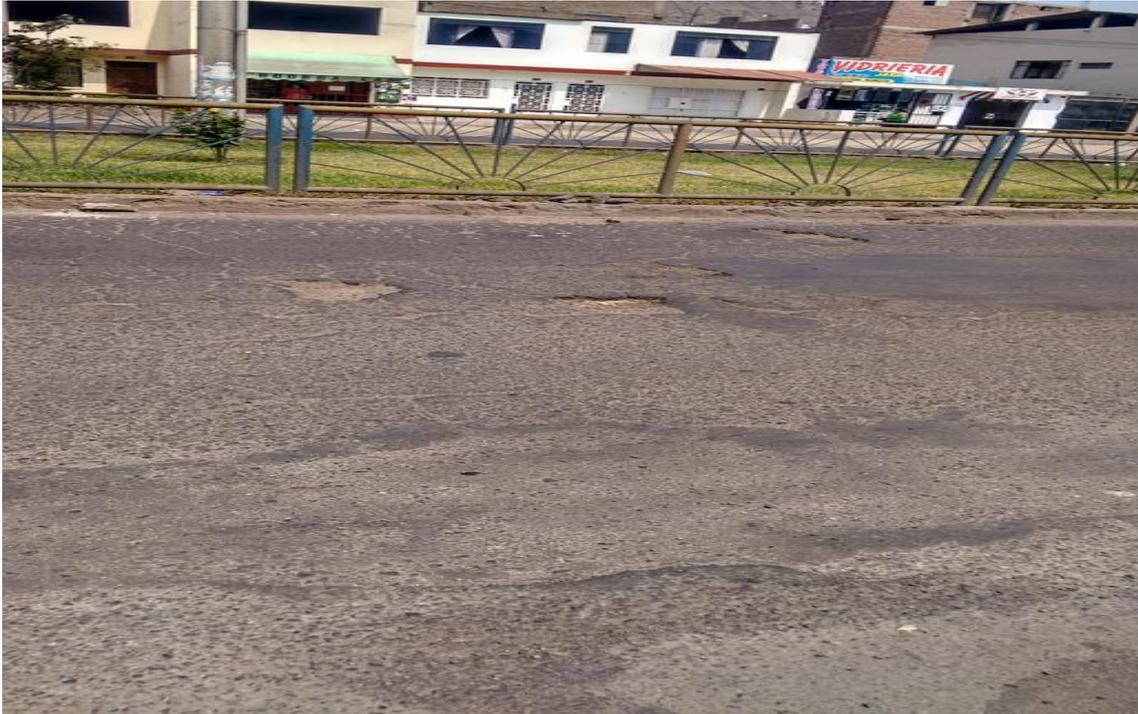
Figura 57: Foto 25

Falla de Peladura nivel de severidad bajo, bache nivel medio

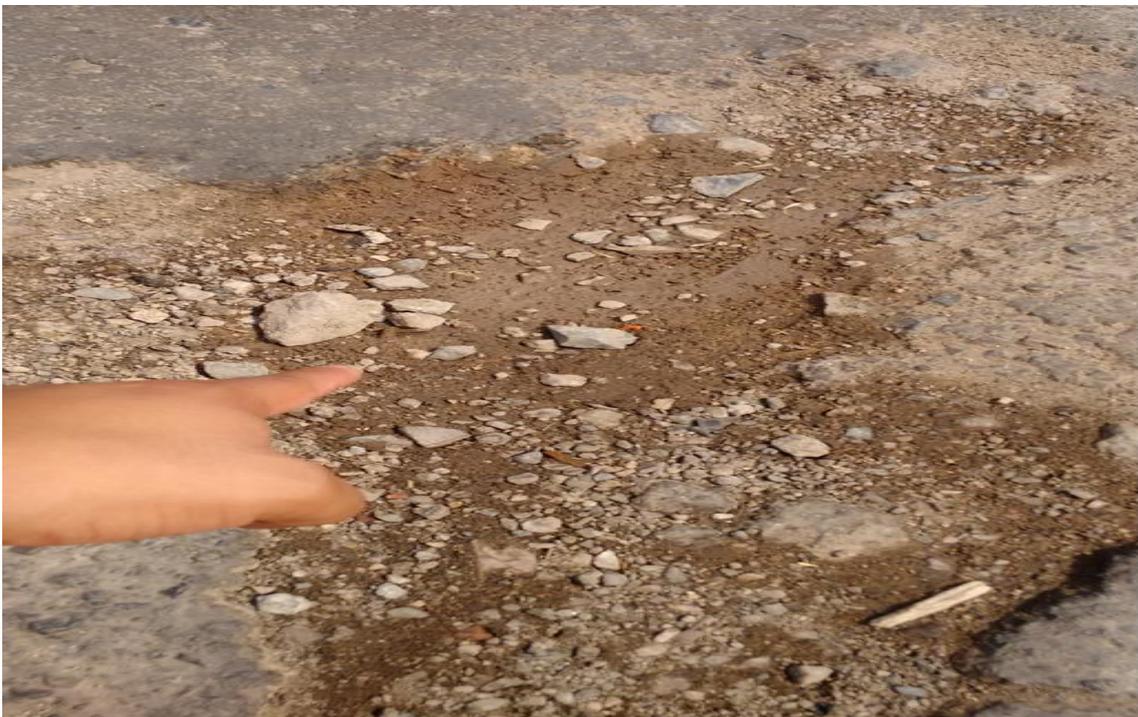
Figura 58: Foto 26

Falla Bache Severidad alto

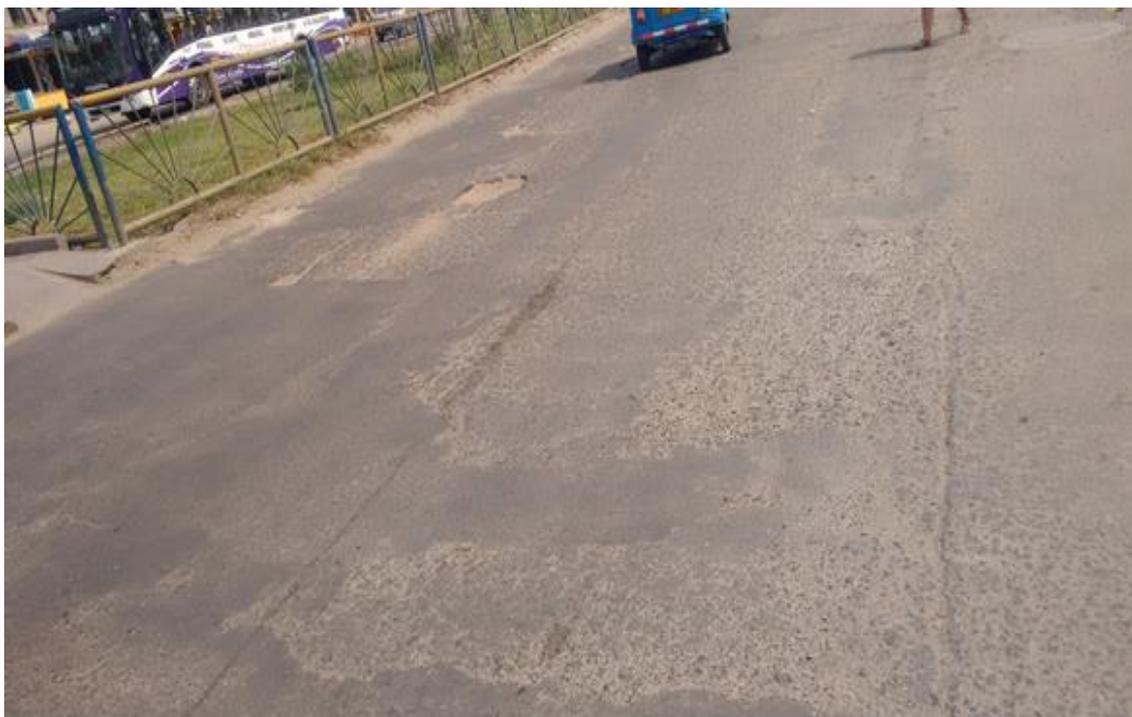
Figura 59: Foto 27

Falla de Peladura nivel de severidad medio

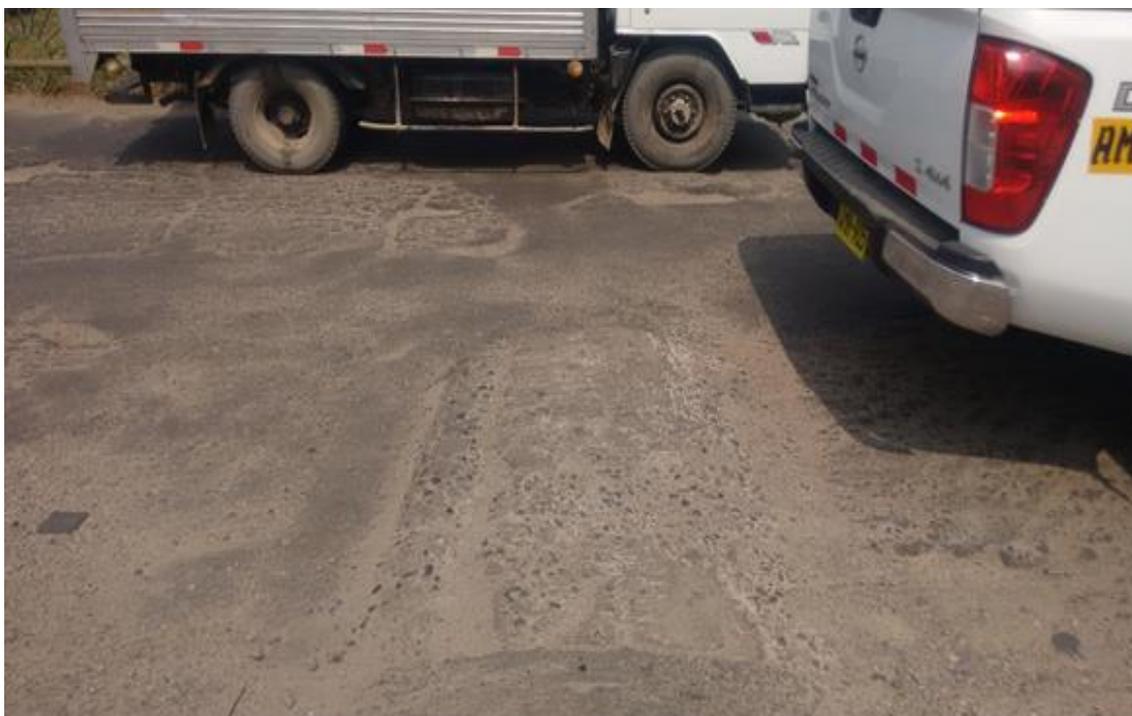
Figura 60: Foto 28

Hinchamiento de baja severidad
