UNIVERSIDAD PRIVADA TELESUP

TESIS

**DEFLEXIÓN Y LA CAPA DE RODADURA DEL
PAVIMENTO FLEXIBLE, EN LA AVENIDA SANTA ROSA -
SAN JUAN DE LURIGANCHO – LIMA.2016.**

ANEXO 4: Inspección visual Av. Santa Rosa

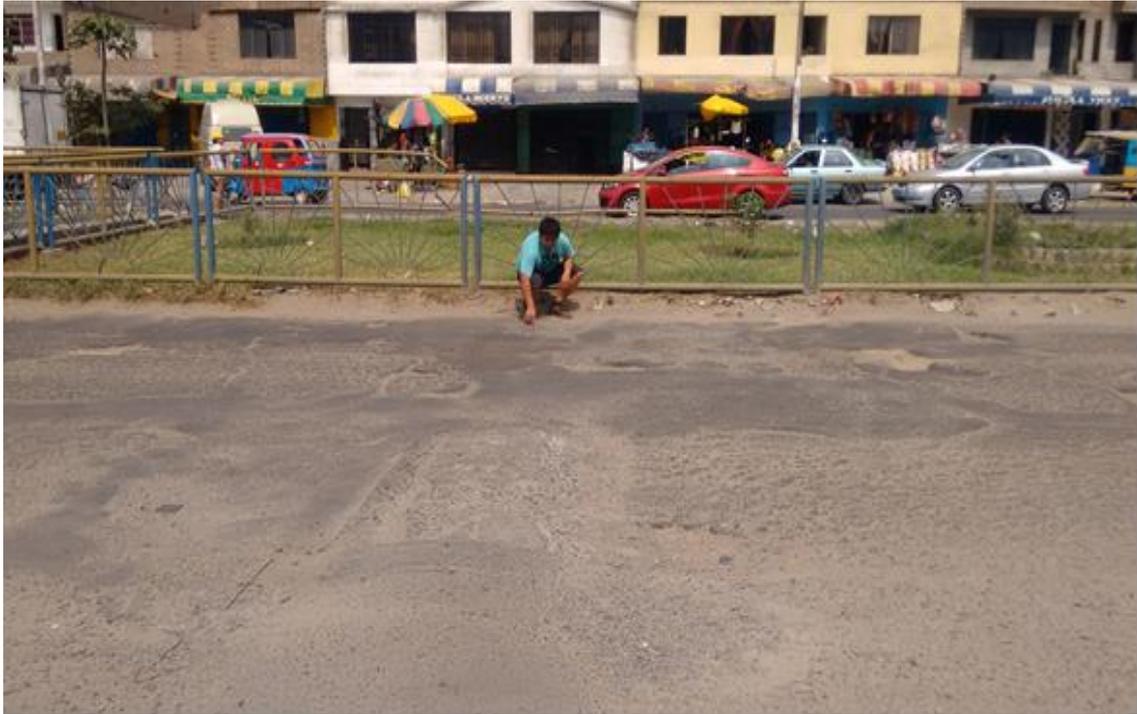
Figura 61: Foto 29

Hinchamiento de baja severidad, Falla Bache Severidad medio
