UNIVERSIDAD PRIVADA TELESUP
FACULTAD DE INGENIERÍA Y ARQUITECTURA
ESCUELA PROFESIONAL DE INGENIERÍA CIVIL Y
DESARROLLO INMOBILIARIO
TESIS
EVALUACIÓN SUPERFICIAL DEL PAVIMENTO
MEDIANTE EL MÉTODO DEL PCI EN LA AVENIDA
DOMINICOS EN EL DISTRITO DE SAN MARTIN DE
PORRES. LIMA. 2017.

PARA OBTENER EL TÍTULO DE:
INGENIERO CIVIL

AUTOR
Bach. SANTA CRUZ GONZALES RONNY ROBERTO
LIMA - PERÚ
2017

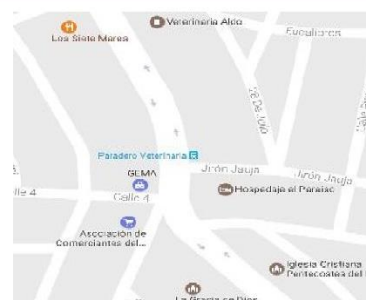
Figura 45 Cálculo de PCI tramo 6

8. Agrietamiento por Reflexión de Jts.				18. Hinchamientos						
9. Caída de carril/hombro				19. Desgaste y Desprendimientos						
10. Agrietamiento Long & Transv				AREA TOTAL= 1665.1						
CALCULO DEL PCI										
CODIGO FALLA	METRADOS			DENSIDADES (%)			VALORES DEDUCIDOS			TOTAL
	L	M	H	L	M	H	L	M	H	
1	--	34.60	--	--	2.08	--	--	20.00	--	20.00
2	--	--	--	--	--	--	--	--	--	--
3	--	--	--	--	--	--	--	--	--	--
4	--	--	--	--	--	--	--	--	--	--
5	--	--	--	--	--	--	--	--	--	--
6	--	--	--	--	--	--	--	--	--	--
7	--	--	--	--	--	--	--	--	--	--
8	--	--	--	--	--	--	--	--	--	--
9	--	--	--	--	--	--	--	--	--	--
10	--	297.50	--	--	17.87	--	--	--	--	--
11	--	--	--	--	--	--	--	31.00	--	31.00
12	--	--	--	--	--	--	--	--	--	--
13	--	--	73.50	--	--	4.41	--	--	74.00	74.00
14	--	--	--	--	--	--	--	--	--	--
15	--	--	--	--	--	--	--	--	--	--
16	--	--	--	--	--	--	--	--	--	--
17	--	--	--	--	--	--	--	--	--	--
18	--	--	--	--	--	--	--	--	--	--

19	--	--	--	--	--	--	--	--	--	--
TOTAL VALOR DEDUCIDO (TDV)										125.00
NUMERO DE DEDUCCIONES MAYORES A 5 (Q)										3.00
VALOR DEDUCIDO CORREGIDO (CDV)										74
ÍNDICE DE CONDICIÓN DEL PAVIMENTO (PCI)										26
CLASIFICACION										MALO
