APLICACIÓN DEL REGLAMENTO NACIONAL DE

EDIFICACIONES PARA REDUCIR LA BRECHA EN

SEGURIDAD SÍSMICA DE CONSTRUCCIONES

INFORMALES EN EL A.H. MILAGRO DE JESÚS COMITÉ

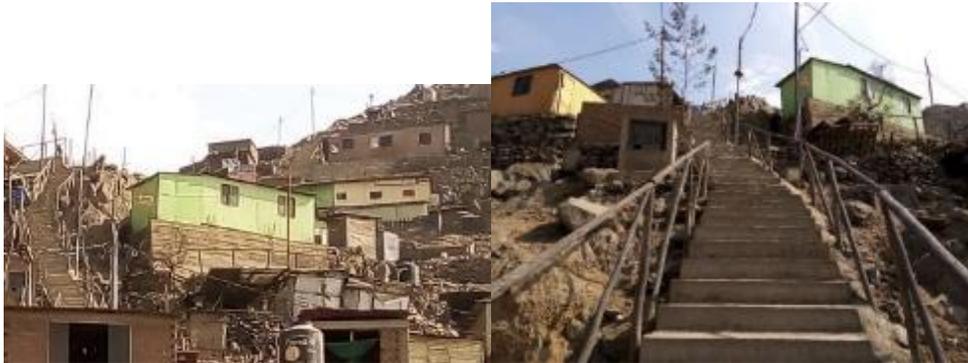
Figuras 45: Vista exterior de la vivienda de tipología 1

La vivienda es de un nivel, la base está constituido por un muro de concreto armado con una altura de 1.50 m y otro muro de pircado de piedra angulara suelta con una altura 1.50 m., y una losa de concreto simple apoyado sobre los muros. La construcción de la vivienda es de un sistema estructural de paneles de madera y como techo usan una cobertura ligera de calamina, los cuales se encuentran apoyados en listones de madera que descansan sobre los paneles de madera (construcción provisional).

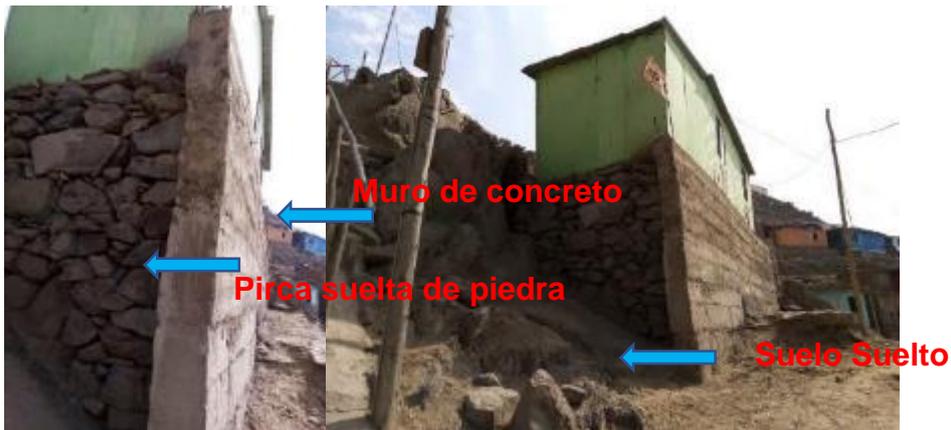
Figuras 46: Vista exterior de los muros y estructura de la vivienda

La base de la vivienda está construida por un muro de concreto armado el cual tiene una cimentación superficial, y la otra parte está conformado por pircas de piedras angulosas sueltas con materiales suelto (suelo suelto).

El sistema estructural de la vivienda tiene poca resistencia al ser una construcción provisional de paneles de madera.

- 1.- Se realizará perfilamiento del muro de pircado y nivelación del área a trabajar.
- 2.- En el muro de pircado de piedra se realizará el pañeteo con una mezcla de mortero (una de cemento y cuatro de arena), con la finalidad de estabilizar el muro de pircado de piedra.
- 3.- Realizar limpieza y humedecer con agua el muro de concreto armado existente.
- 4.- Habilitar toda el área del muro de contención colocando una doble malla de acero: a) Longitudinal, fierro de $\frac{1}{2}$ @ 30 cm., b) Transversal, fierro de $\frac{1}{2}$ @ 30 cm.
- 5.- Realizar el encofrado con madera de 1" de espesor, para lograr un espesor de 20 cm., en el muro de contención.
- 6.- Realizar el vaciado del concreto con una fuerza de concreto de $f'c=210$ kg/cm².
- 7.- Antes del desencobrado del muro de contención, se humedece el encofrado por 21 días.

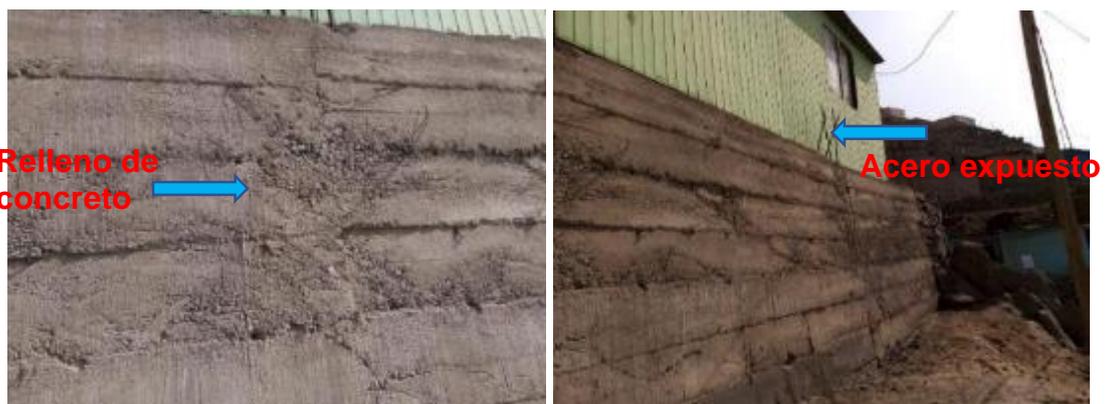
Figuras 47: Vista exterior del muro de concreto armado

Deficiencia en la práctica constructiva:

- 1.- Relleno de concreto sobrante en la columna del muro de concreto armado.
- 2.- Exposición de barras de acero produciéndose oxidación y debilitamiento de resistencia de las barras de acero.
- 3.- La cimentación del muro de concreto armado es superficial.
- 4.- La dosificación de mezcla de concreto es de baja calidad, mal empleo del encofrado y falta de vibración a la hora de vaciado de la mezcla. El encofrado del muro lo han realizado por partes.

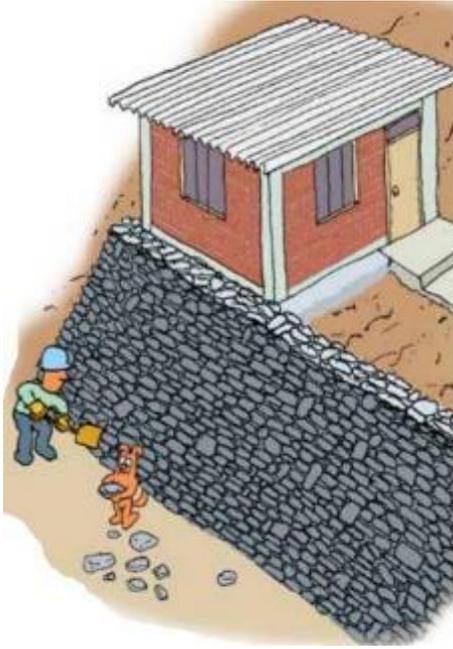
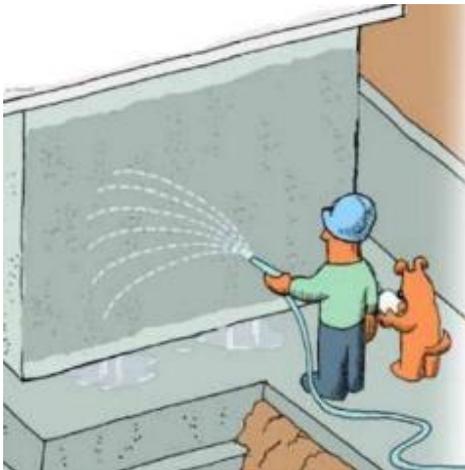
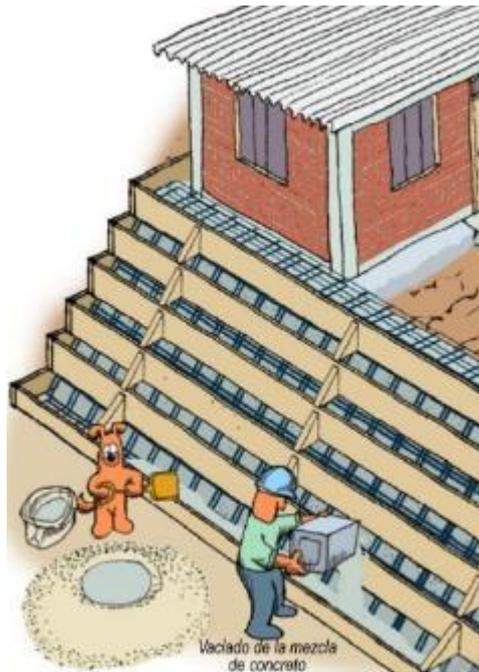
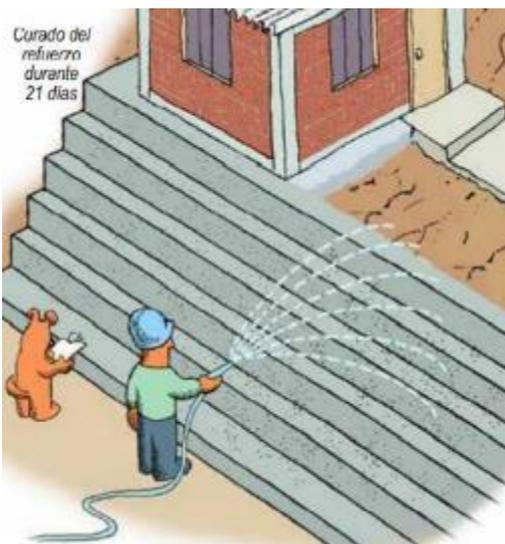
Figuras 48: Reforzamiento de muro de contención

a.- Perfilamiento y nivelado

c.- Limpieza y humedecimiento

f.- Vaciado del concreto

g.- curado del concreto

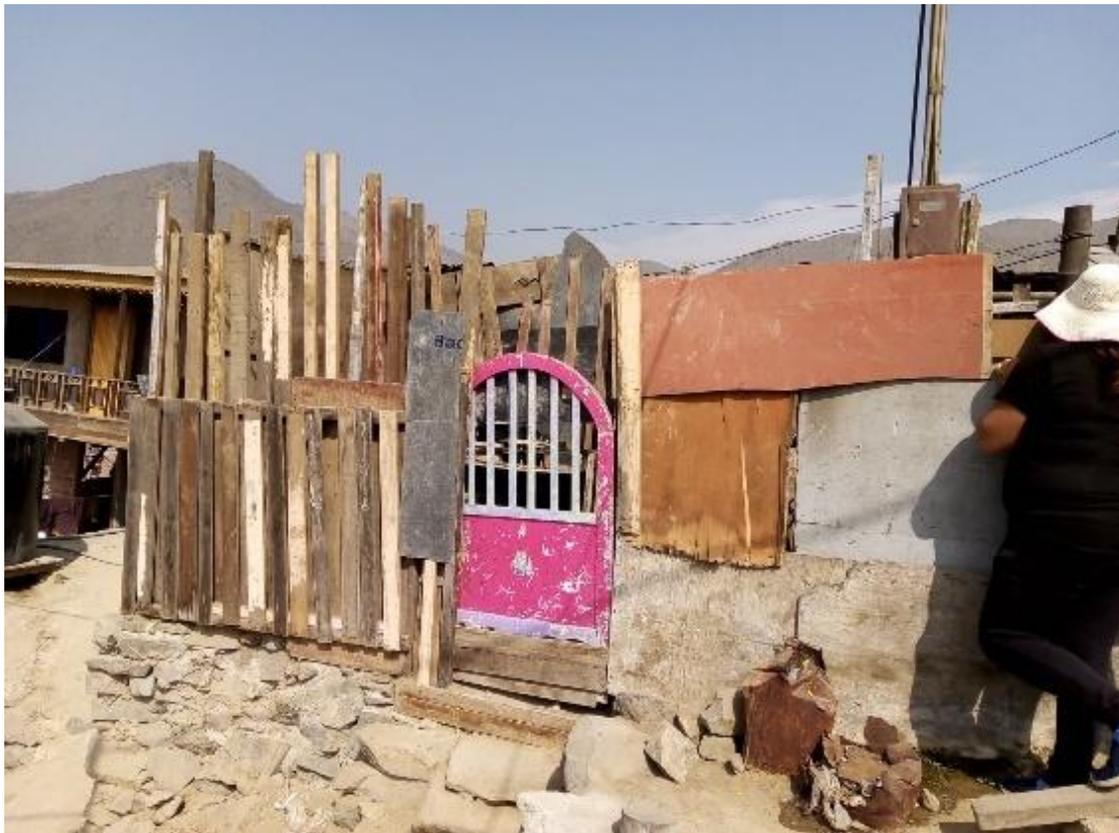
Figuras 49: Vista exterior de la vivienda de tipología 2

La vivienda es de un nivel, la base está constituido por pirca de piedras angulosas con una altura 1.20 m., y sobre ella una losa de concreto simple. La construcción de la vivienda es de un sistema estructural de paneles de madera y como techo usan una cobertura ligera de calamina, los cuales se encuentran apoyados en listones de madera que descansan sobre los paneles de madera (construcción provisional).

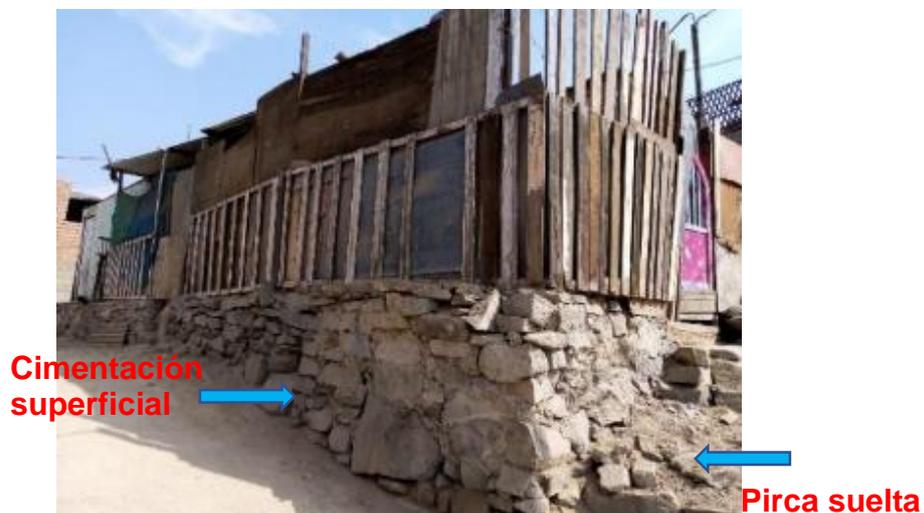
Deficiencia en la práctica constructiva:

- 1.- La propuesta de cimentación es superficial con pirca suelta sin refuerzo o cimentado.
- 2.- La estructura de la vivienda esta constituido por pedazos de maderas, lo cual presenta poca resistencia.
- 3.- Cobertura ligera de calamina se encuentran desgastado y oxidado, presentando abertura cerca a la instalación eléctrica.
- 4.- Conexiones electricas en mal estado

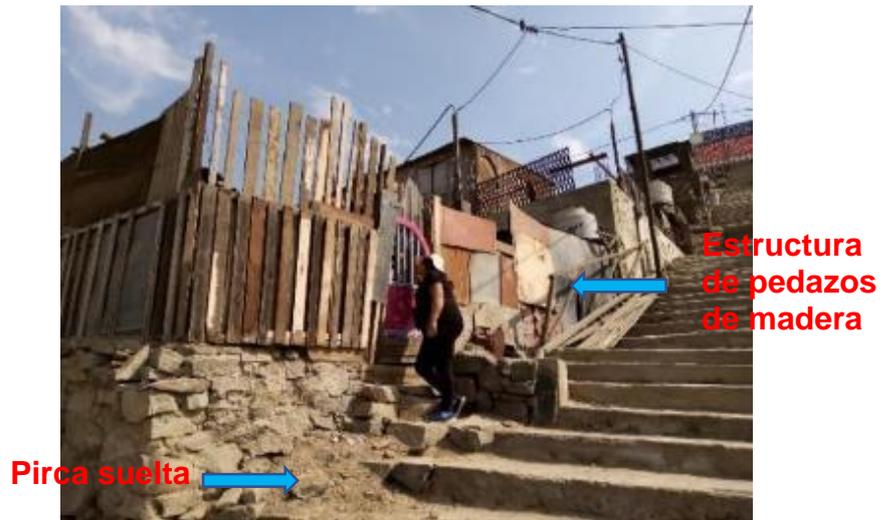
Figuras 50: Vista exterior del pircado

Como se observa la base de la vivienda son pircas de piedra suelta (usado como cimentación), al superar los 150 cm el pircado, se reforzará de acuerdo a las recomendaciones del Centro de Estudios y Prevención de Desastres (PREDES).

PROPUESTA DE REFORZAMIENTO O REPARACIÓN		
<p>1.- Perfilar y nivelar la zona a intervenir</p>

<p>2.- Revestir la superficie con mortero (una parte de cemento y cuatro de arena) para estabilizar la zona</p>

<p>3.- Una vez seca la mezcla, colocar sobre ella la malla de refuerzo. Debe ser una doble malla de acero longitudinal (fierro de 1/2" @ 30 cm) y acero transversal (fierro de 1/2" @ 30 cm)</p>

<p>4.- Instalar las mallas, encofrar con madera de 1" de espesor. Con esto se logrará un muro de contención de 20 cm de grosor</p>

<p>5.- Vaciar la mezcla de concreto (resistencia a 210 kg/cm² en el encofrado</p>

<p>6.- Curar el muro durante 21 días con abundante agua</p>

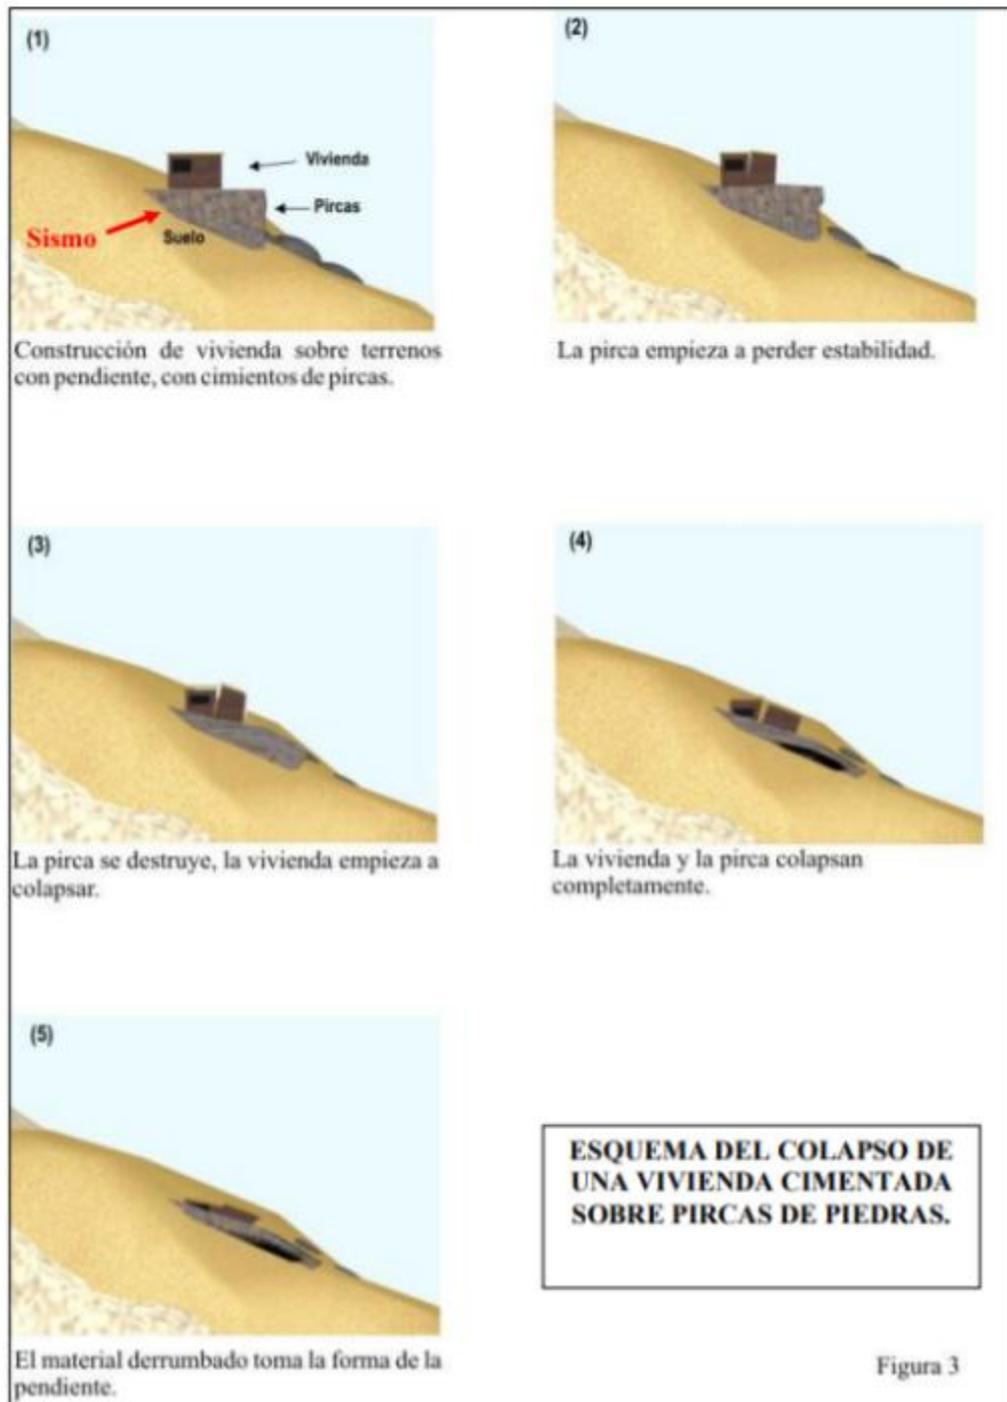
Figuras 52: Esquema del colapso de una vivienda cimentada sobre pirca de piedra

Esquema del colapso de una vivienda cimentada sobre pirca de piedra.

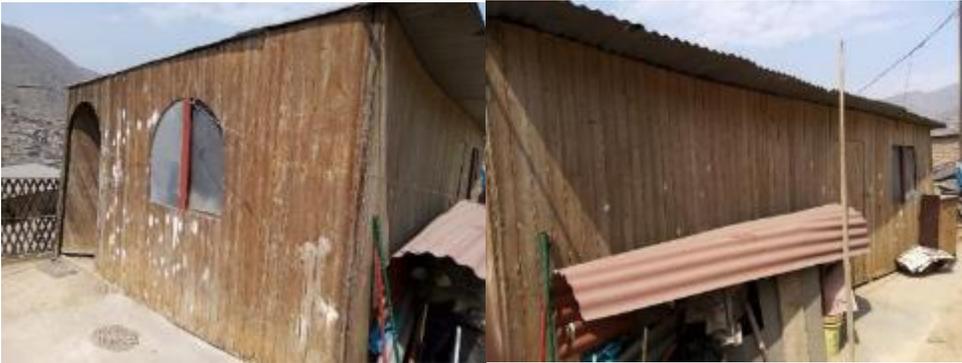
Figuras 53: Vista exterior de la vivienda de tipología 3

La vivienda es de un nivel, la base está constituido por un muro de concreto armado con una altura de 1.50 m., y una losa de concreto simple. La construcción de la vivienda es de un sistema estructural de paneles de madera y como techo usan una cobertura ligera de calamina, los cuales se encuentran apoyados en listones de madera que descansan sobre los paneles de madera (construcción provisional).

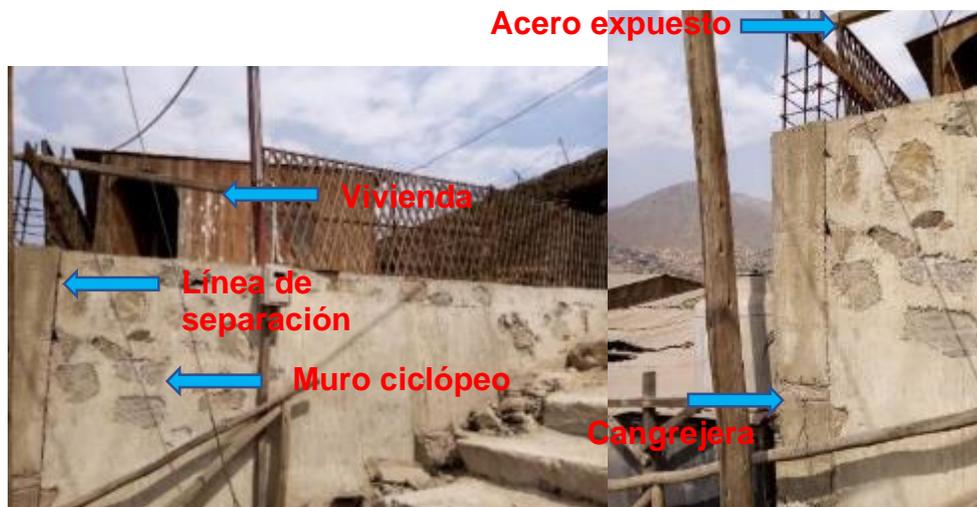
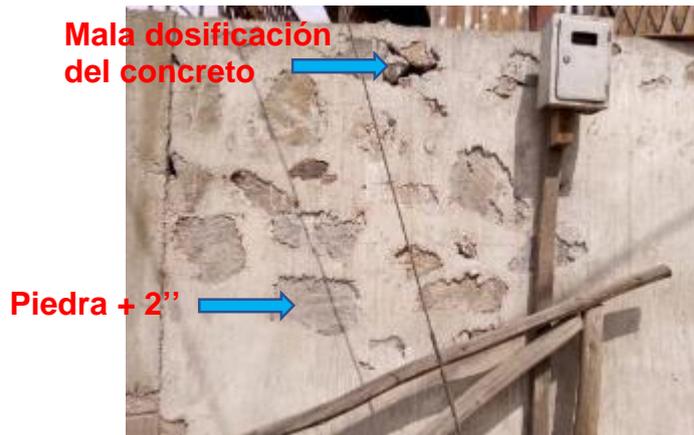
Figuras 54: Vista exterior de la deficiencia en vivienda de tipología 3

Deficiencia en la práctica constructiva:

- 1.- Mala dosificación de la mezcla de concreto.
- 2.- Presenta separación entre el muro y la columna.
- 3.- Presencia de cangrejera en la columna.
- 4.- Exposición de la barra de acero el cual producirá la oxidación y debilitamiento en la resistencia de las barras de acero.
- 5.- La estructura de la vivienda es de bloques de madera, tiene poca resistencia.

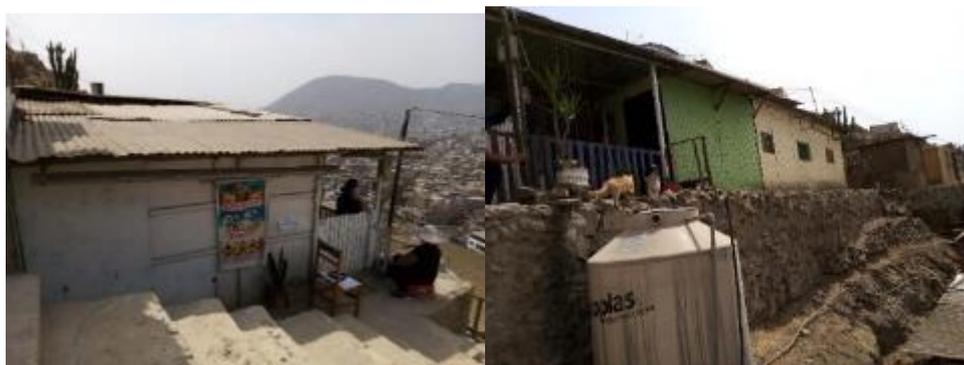
Figuras 57: Vista exterior de la vivienda de tipología 4

La construcción de la vivienda es de un sistema estructural de paneles de madera y como techo usan una cobertura ligera de calamina, los cuales se encuentran apoyados en listones de madera que descansan sobre los paneles de madera (construcción provisional).

Asimismo, cuenta con un tanque de agua de polietileno con conexión de tuberías expuesto, el cual esta propenso al descaste prematuro, siendo causante de humedecimiento y debilitamiento de la base de la vivienda.

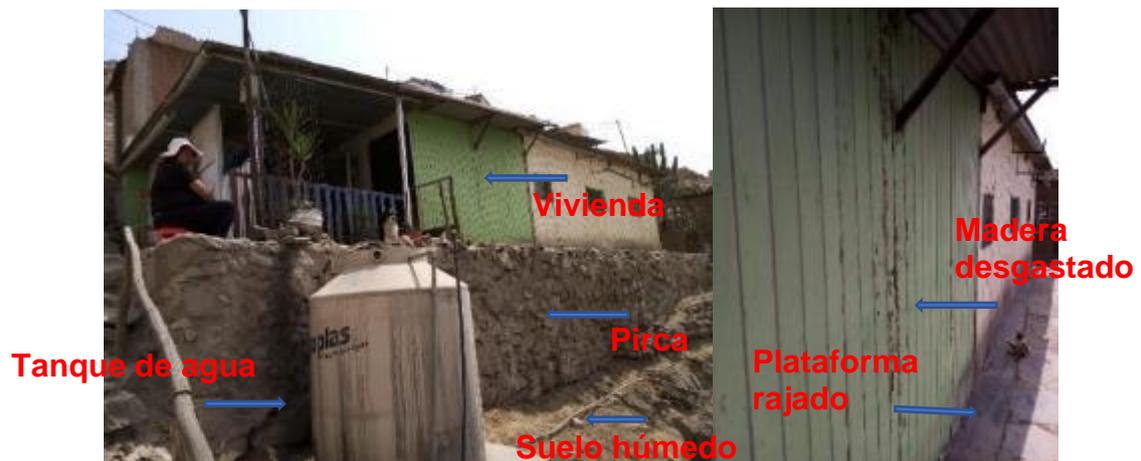
Figuras 58: Vista exterior de la deficiencia en vivienda de tipología 4

La estructura de la vivienda tiene poca resistencia.

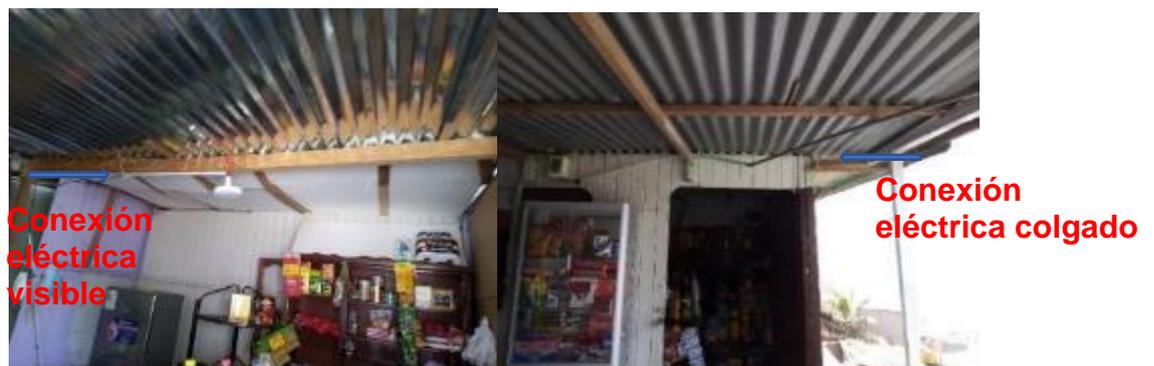
Figura 59: Vista interior de instalación eléctrica

La instalación eléctrica están visible (sin entubar) y las que están entubados están colgados el cual podría ser causante de accidente o incendio en la vivienda.

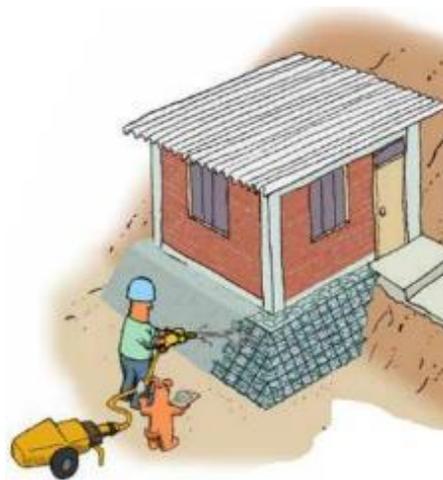
Figuras 61: Reforzamiento de pirca

Lanzado de concreto

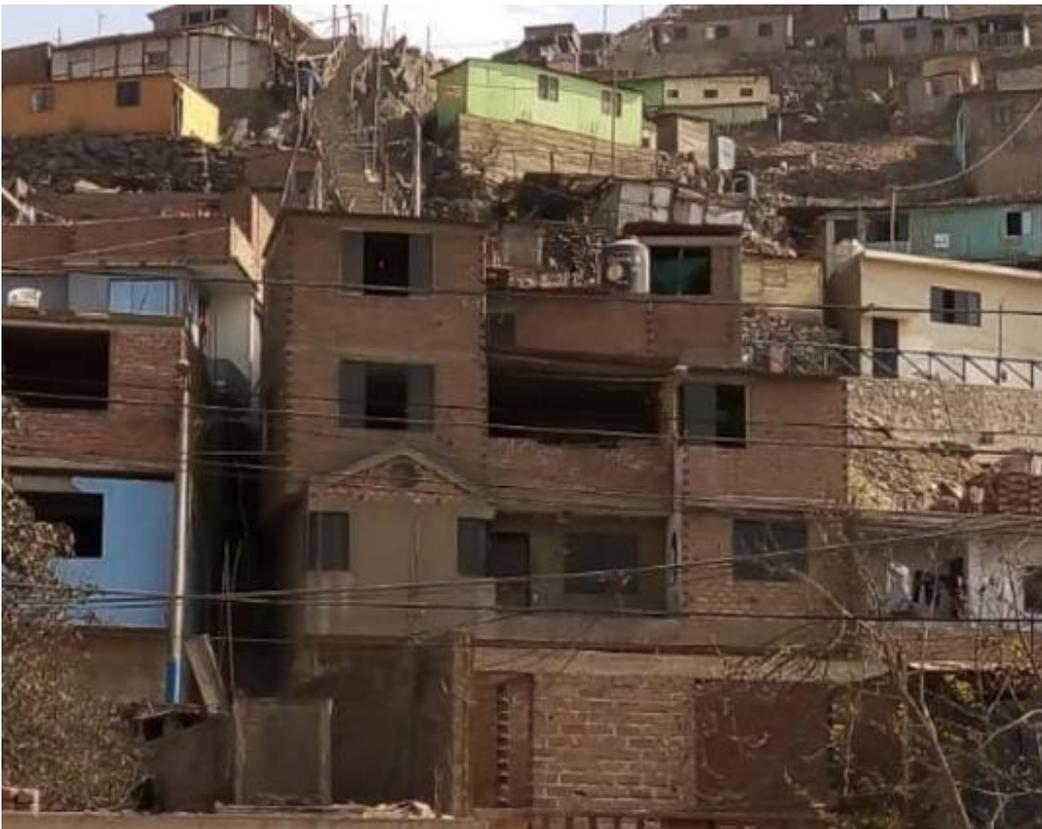
Figuras 62: Vista exterior de la vivienda de tipología 5

El primer, segundo y tercer nivel posee una estructura conformados por mampostería de ladrillo tubulares (panderetas de 6 huecos), complementado con elementos estructurales de concreto armado (vigas columnas, etc.) y con respecto al techo del primer y segundo nivel son de losa aligerada de concreto, mientras que el tercer nivel tiene una cobertura ligera de calamina, apoyados sobre listones de madera.

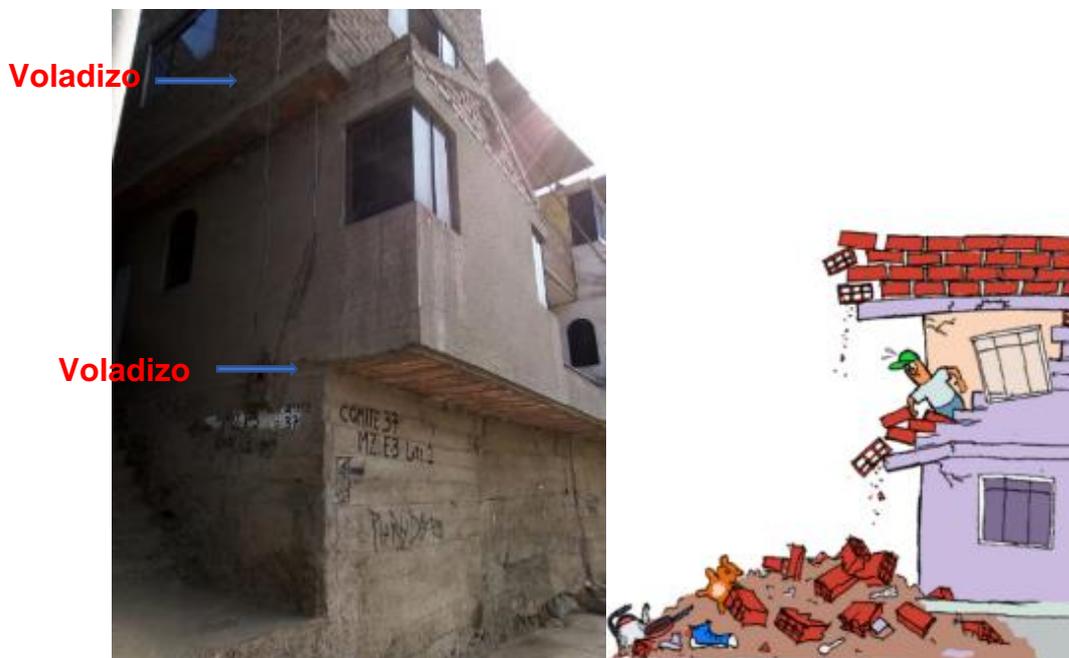
Figuras 63: Vista exterior del voladizo de la vivienda de tipología 5

La base del primer nivel de la vivienda está constituida por muro de concreto armado, con una altura de 2.50 m., se encontraron deficiencia en las uniones de las columnas con la losa, el cual el muro fue rellenado con ladrillo tubular roto y concreto sobrante, el cual podría generar grietas y fallas en la losa y muro, asimismo se observa humedecimiento en la losa y oxidación de las barras de acero, el cual está originando debilitamiento de resistencia de las barras de acero.

La vivienda presenta una losa en voladizo, para lo cual se recomienda colocar columnetas en los bordes y centro con la finalidad de evitar alguna falla al volteo.

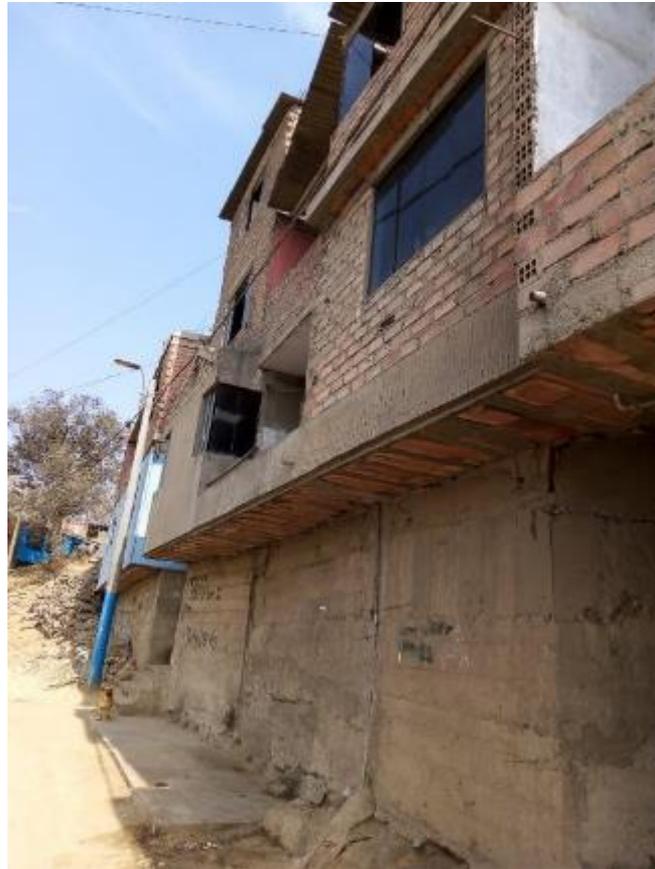
Figuras 65: Vista exterior de las lunas simples de la vivienda de tipología 5

La instalación no estructural de las ventanas están decoradas con lunas simples polarizadas, el cual podría ser causante de accidente que podrían afectar a los transeuntes durante un evento sísmico.

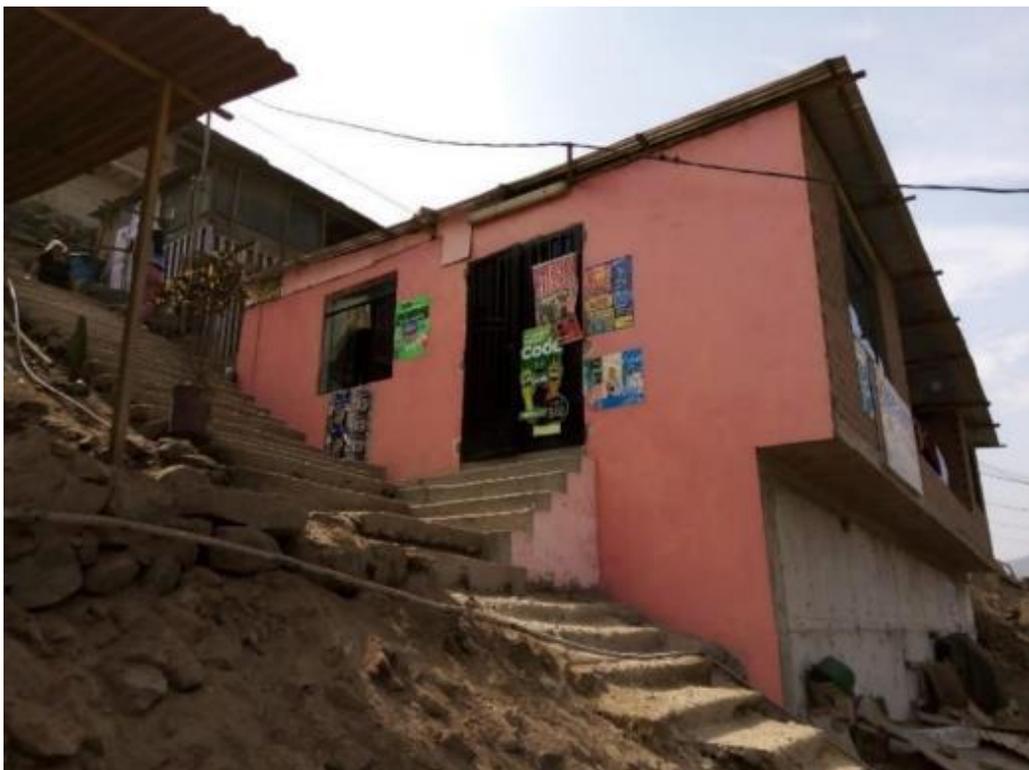
Figuras 66: Vista exterior de la vivienda de tipología 6

El primer nivel posee una estructura conformados por mampostería de ladrillo tubulares (panderetas de 6 huecos), complementado con elementos estructurales de concreto armado (vigas columnas, etc.) y con respecto al techo, tiene una cobertura ligera de calamina, apoyados sobre listones de madera.

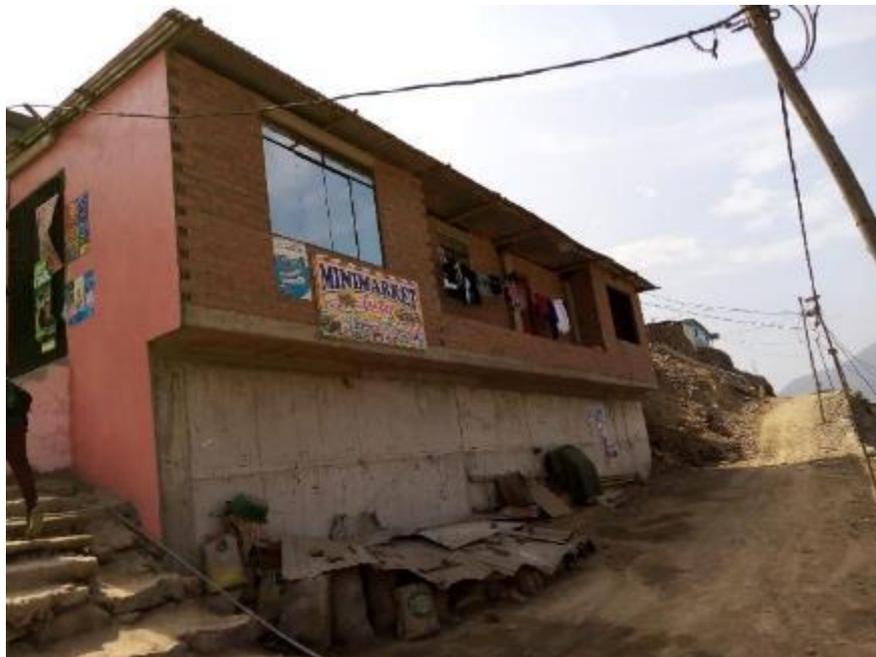
Como se observa han empleado ladrillos tubular o panderetas de seis huecos, el cual no tiene buena resistencia, siendo un problema latente al ser usado como muro portante, los elementos estructurales vertical como columnas de concreto armado, el cual debería estar confinado con los elementos estructural horizontal como vigas de concreto armado para un adecuado comportamiento ante un evento sísmico. Como se observa el sistema estructural carece de una buena práctica constructiva, existiendo irregularidades en el asentado de los ladrillos y en el espesor del mortero. Asimismo, se puede observar algunas fallas en las viguetas de madera en el techo que soporta la cubierta metálica ligera.

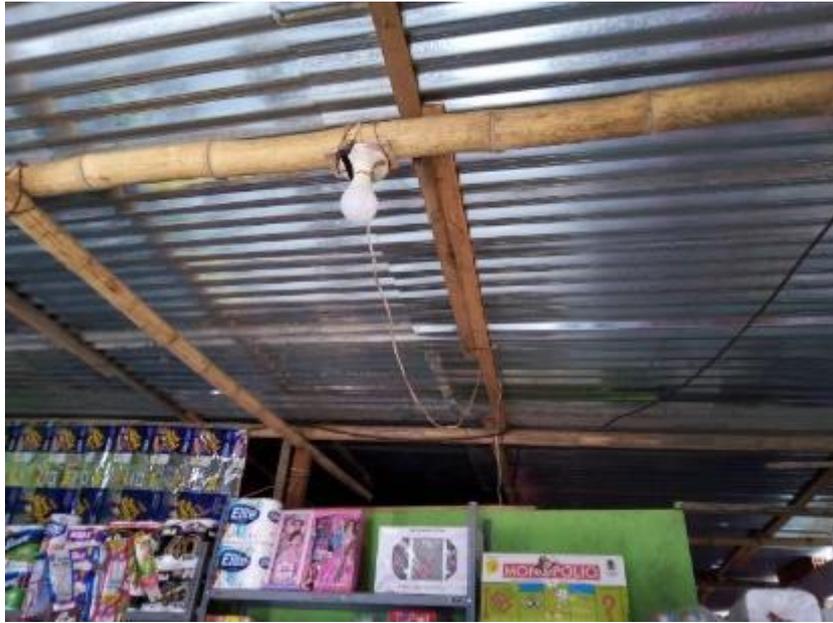
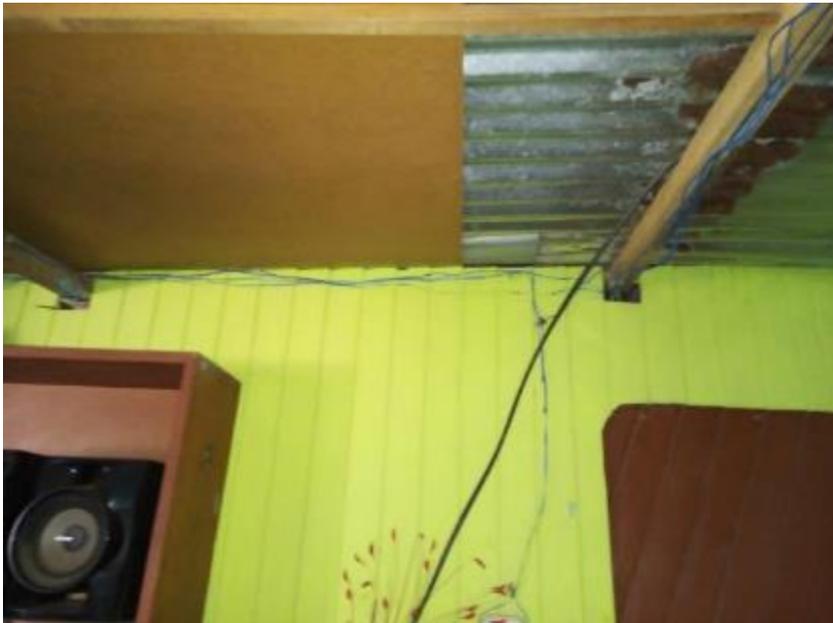
Figuras 68: Vista interior de la deficiencia de instalaciones eléctrica

Las instalaciones electricas estan visible (sin entubar) emplean cables mellizos de hilos en los ambientes de la bodega (actividad economica), baño, cocina, cables de cobre en la sala-comedor, dormitorio, al usar cables de diferentes dimensiones (numeros de cables) y estar expuestos al calor y humedad (lluvia) estos podrian ser causante de accidente o insendio en la vivienda.

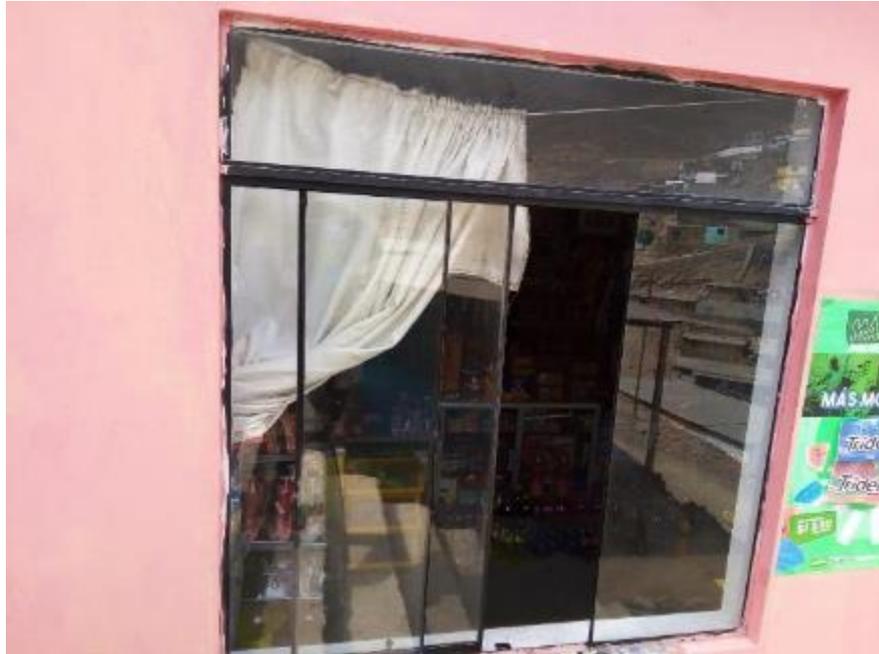
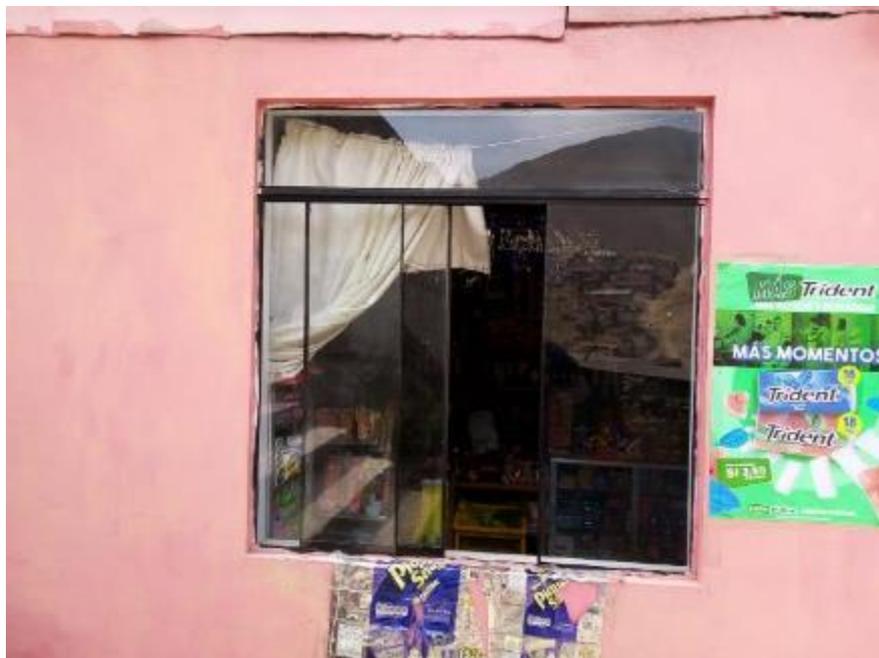
Figuras 69: Vista exterior de la ventana de la vivienda de tipología 6

La instalacion no estructural de las ventanas, estas decorados con lunas simples el cual podria ser causante de accidente que podrian afectar a los transeunte durante un evento sismico.

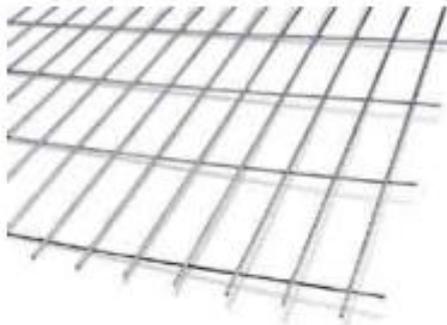
1. MALLA ELECTROSOLDADA

Las mallas electrosoldadas están conformadas por barras lisas o corrugadas, laminadas en frío, que se cruzan en forma ortogonal, las cuales están soldadas en todas sus intersecciones.
