UNIVERSIDAD PRIVADA TELESUP

ESCUELA PROFESIONAL DE INGENIERIA CIVIL

TESIS

**CALIDAD DE CONCRETO Y SU RESISTENCIA
ESTRUCTURAL DE LAS COLUMNAS EN ALBAÑILERÍA
CONFINADA PARA LA CONSTRUCCIÓN DE VIVIENDAS
EN LAS VIÑAS DE SAN DIEGO, CARABAYLLO, LIMA-
PERÚ, 2017**

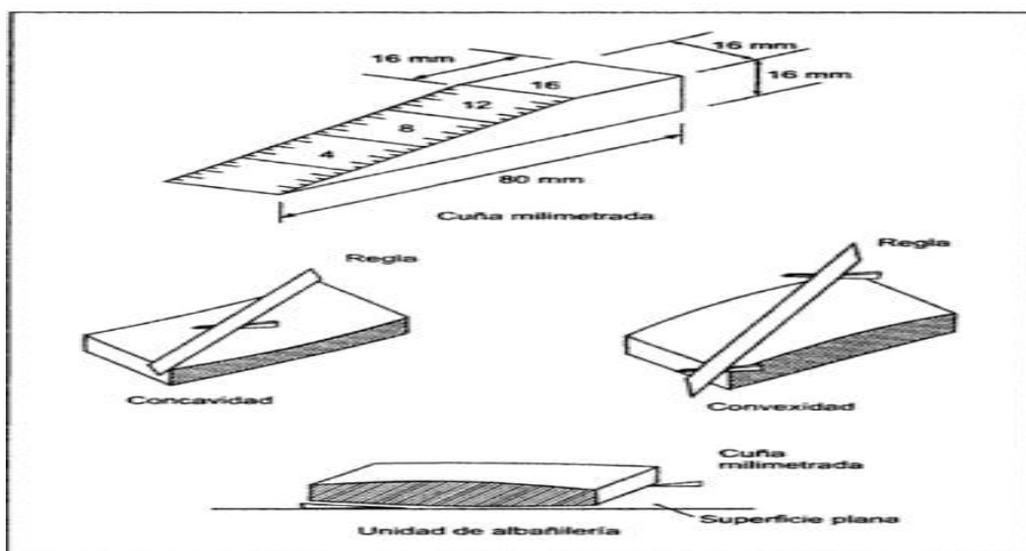
San Bartolomé (1994) indica que el mayor alabeo (concavidad o convexidad) del ladrillo conduce a un mayor espesor de la junta; asimismo, puede disminuir la adherencia con el mortero al formarse vacíos en las zonas más alabeadas; incluso, puede producir fallas de tracción por flexión en la unidad. Esta prueba se realiza colocando la superficie de asiento de la unidad sobre una mesa plana, para luego introducir una cuña metálica graduada al milímetro en la zona más alabeada.

Figura 2. Medición de alabeo en la unidad de albañilería. Fuente: Vargas (2005).

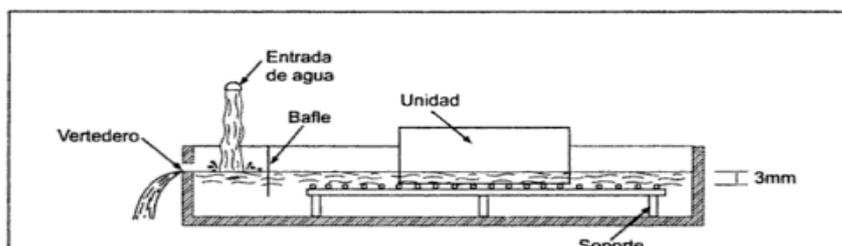
Donde P_m y P_s son los pesos antes indicados en gramos y A es el área de contacto de la unidad con el agua en centímetros cuadrados, la succión se expresa en gramos/200/cm²/minuto o simplemente en gramos.

Figura 4. Disposición para el ensayo de succión. Fuente: Vargas (2005).

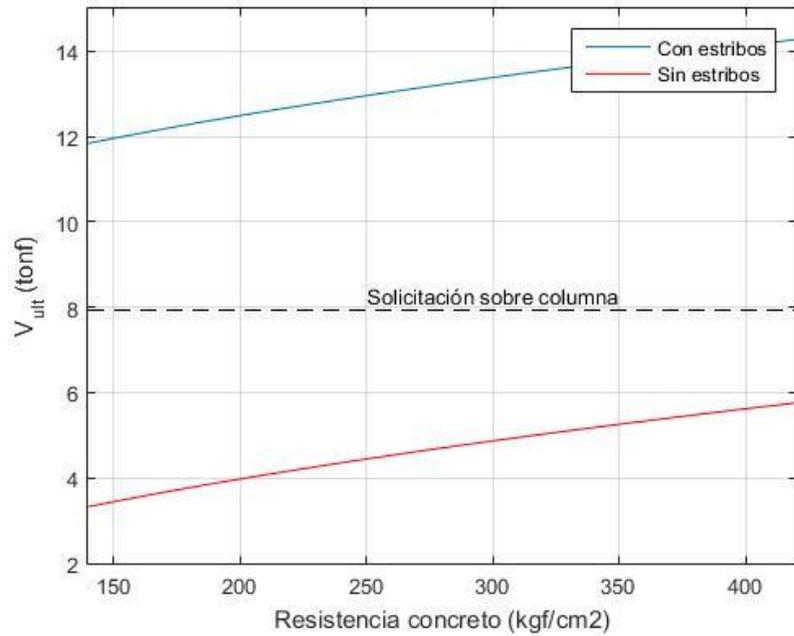
$$V_{ult} = \phi(V_s + V_c) = 8,516.60 + 281\sqrt{f'_c}$$

Figura 5. Resistencia a corte de la columna (Con y sin estribos). Análisis paramétrico

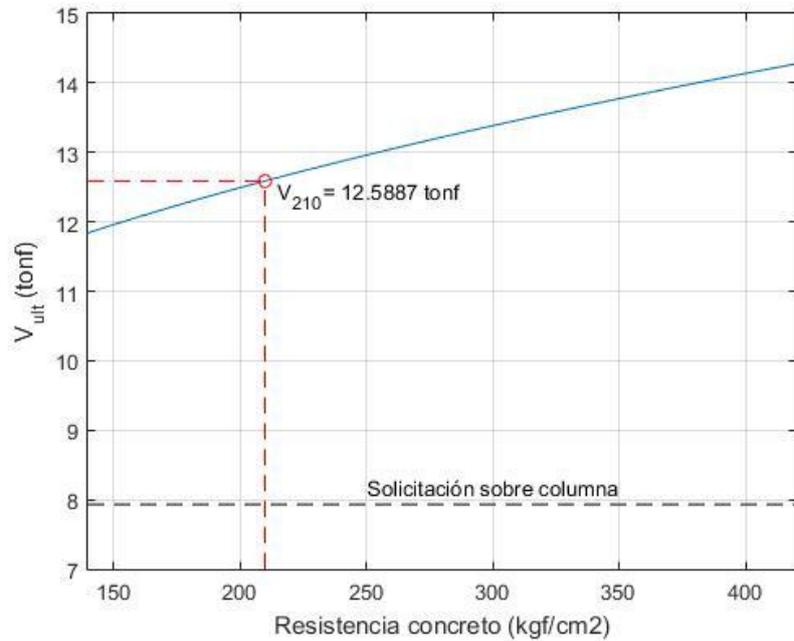
Figura 6. Evolución de la resistencia a corte de la columna.

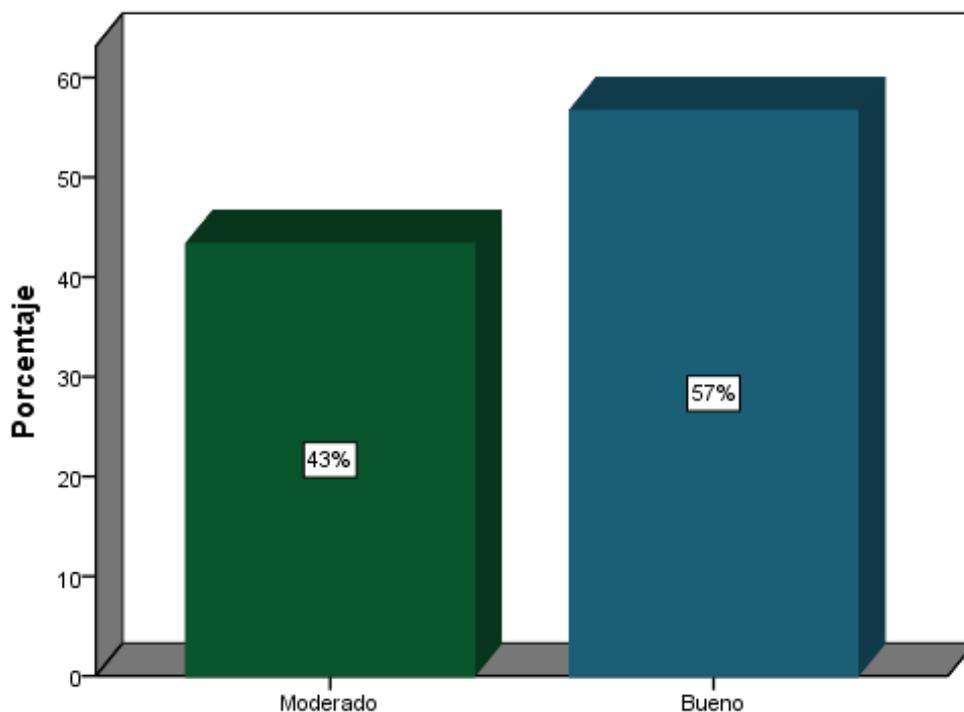
Figura 7 Propiedades del concreto

De acuerdo a los resultados obtenidos en la dimensión Propiedades del concreto se determina que la mayoría de viviendas de Carabayllo califica de bueno en un 57% y el 43% califica como moderado según los estudios realizados.

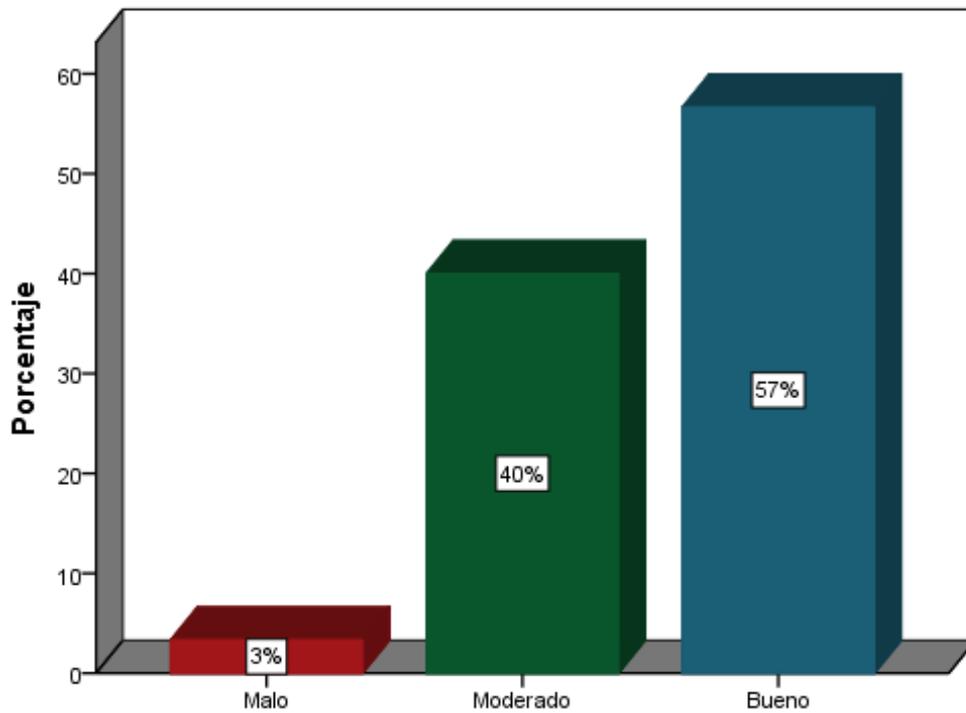
Figura 8 Componentes del concreto

De acuerdo a los resultados obtenidos en la dimensión Componentes del concreto se determina que la mayoría de viviendas de Carabayllo califica de bueno en un 57%, el 40% califica como moderado y se resalta que el 3% califica de malo según los estudios realizados.

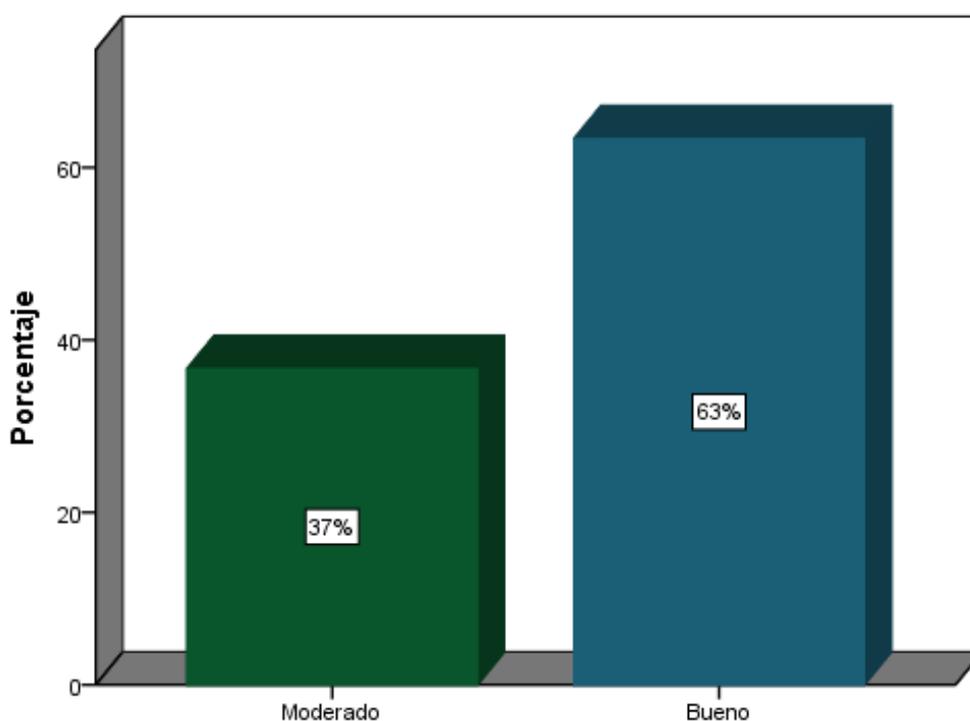
Figura 9 Resistencia de las columnas de albañilería

De acuerdo a los resultados obtenidos en la dimensión Resistencia de las columnas de albañilería se determina que la mayoría de viviendas de Carabayllo califica de bueno en un 63% y el 37% califica como moderado según los estudios realizados.

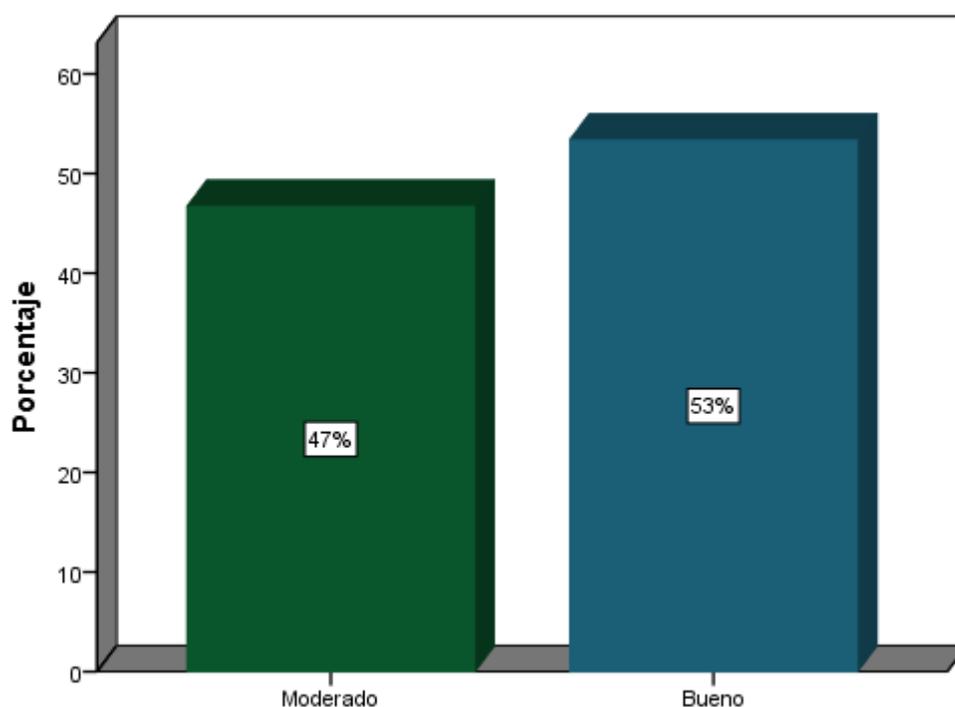
Figura 10 Características mecánicas de las unidades de albañilería

De acuerdo a los resultados obtenidos en la dimensión Características mecánicas de las unidades de albañilería se determina que la mayoría de viviendas de Carabaylo califica de bueno en un 53% y el 47% califica como moderado según los estudios realizados.

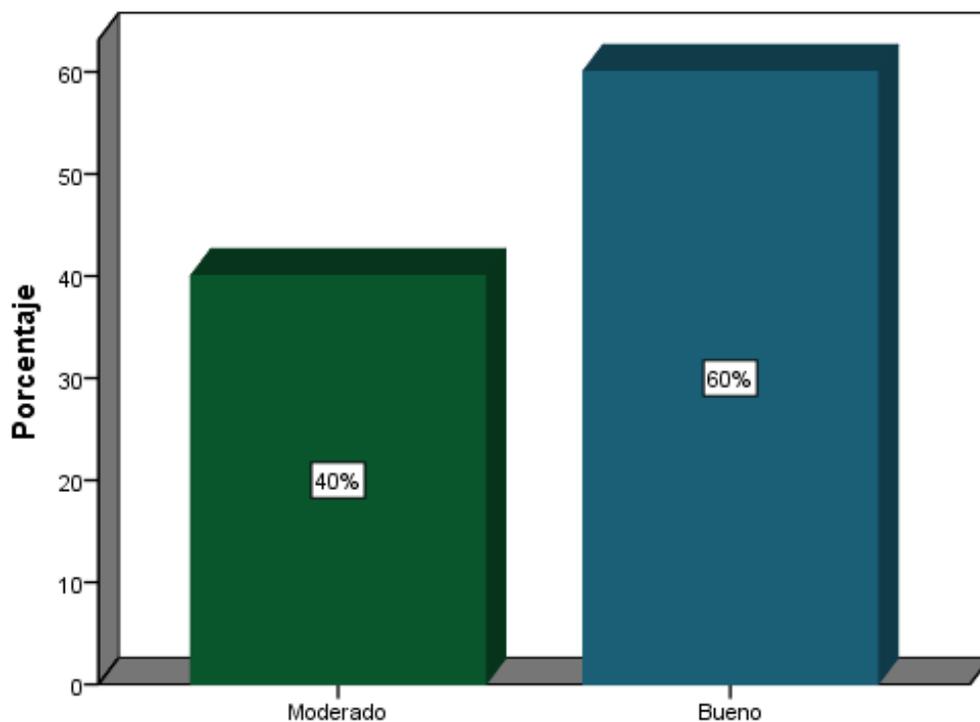
Figura 11 Calidad de concreto

De acuerdo a los resultados obtenidos en la v Calidad de concreto se determina que la mayoría de viviendas de Carabayllo califica de bueno en un 60% y el 40% califica como moderado según los estudios realizados.

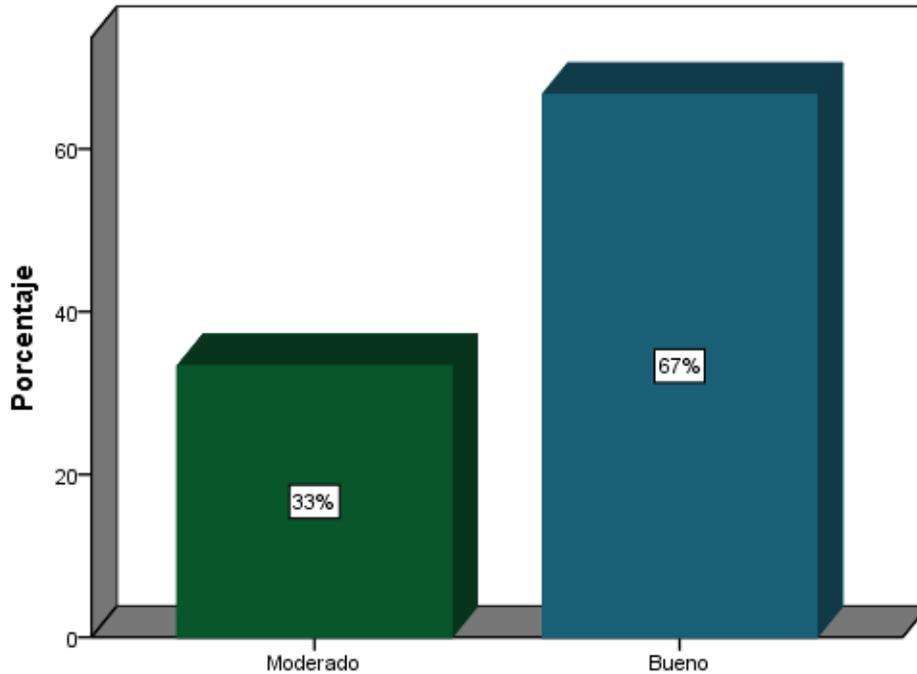
Figura 12 Resistencia estructural de las columnas de albañilería confinada

De acuerdo a los resultados obtenidos en la dimensión Resistencia estructural de las columnas de albañilería confinada se determina que la mayoría de viviendas de Carabaylo califica de bueno en un 67% y el 33% califica como moderado según los estudios realizados.

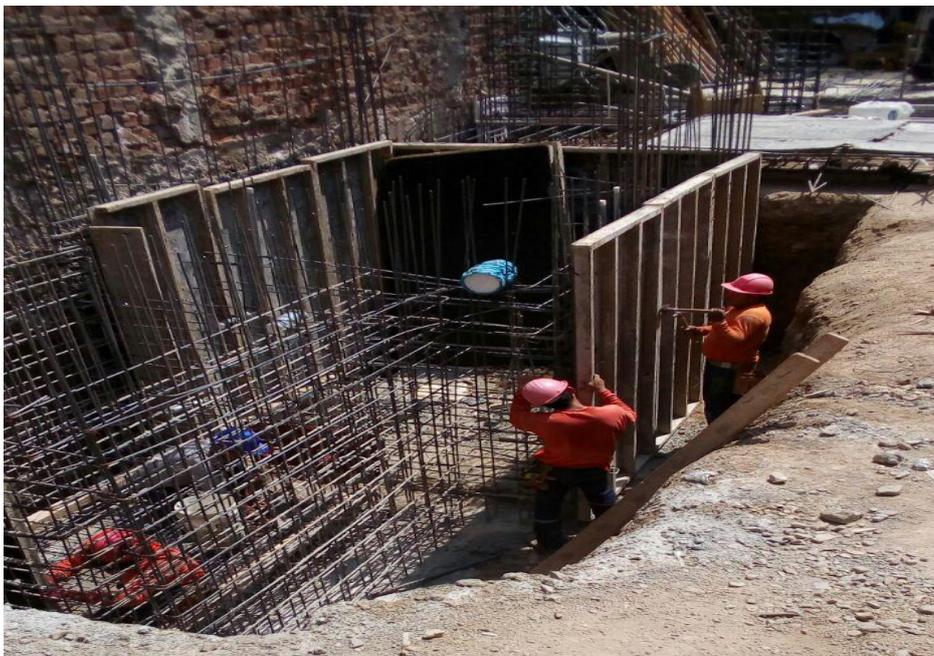
Foto 02: habilitación de acero y encofrado

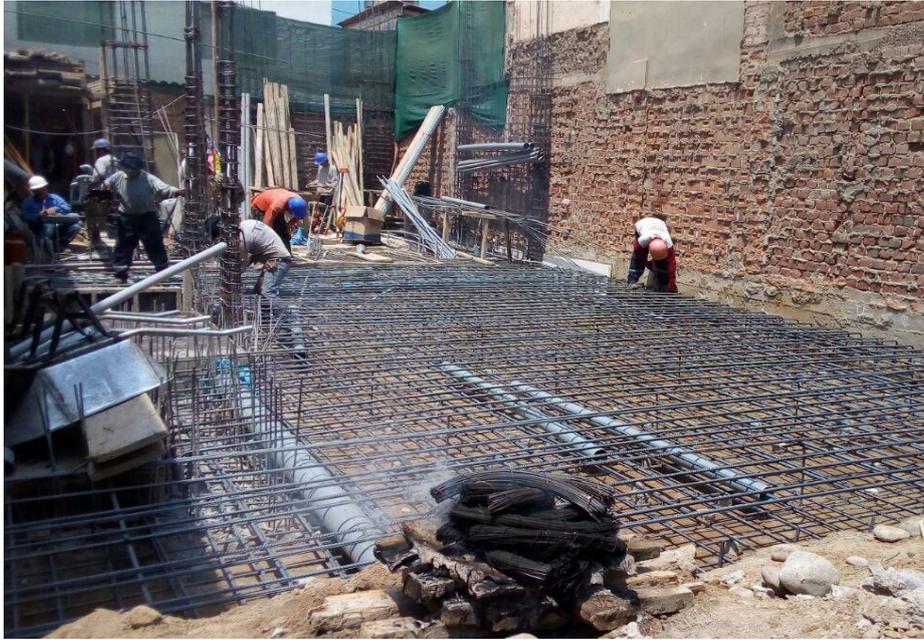
Foto 03: habilitación de acero en platea de cimentacion

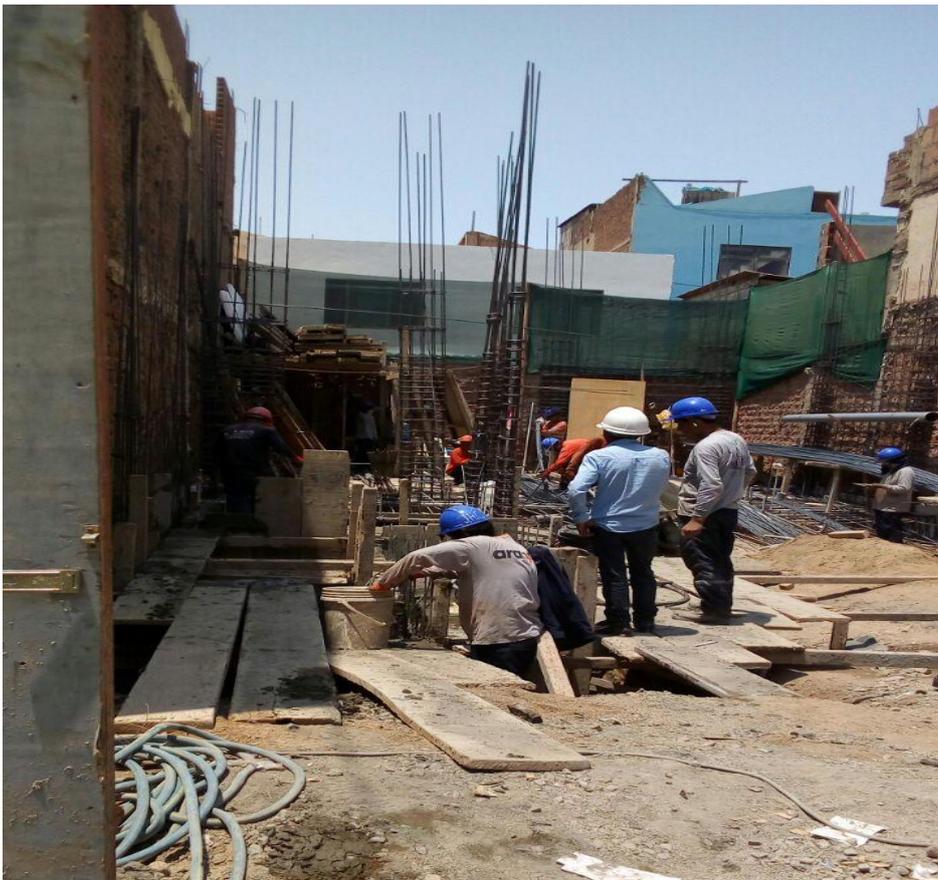
Foto 04: habilitación de acero en placas y encofrado

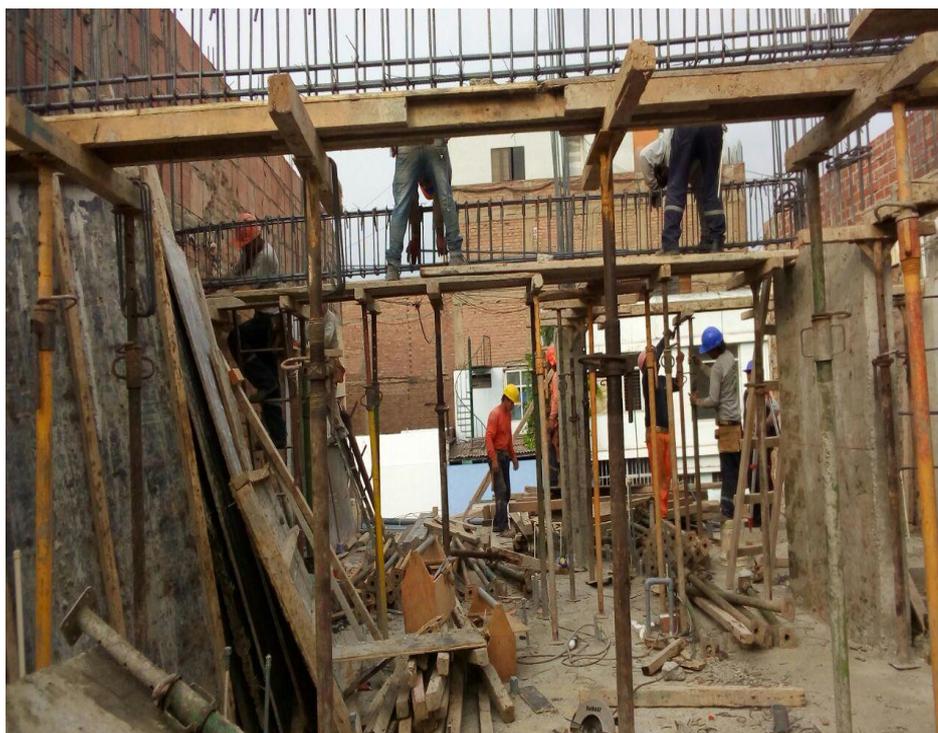
Foto 05: Encofrado de vigas y losas

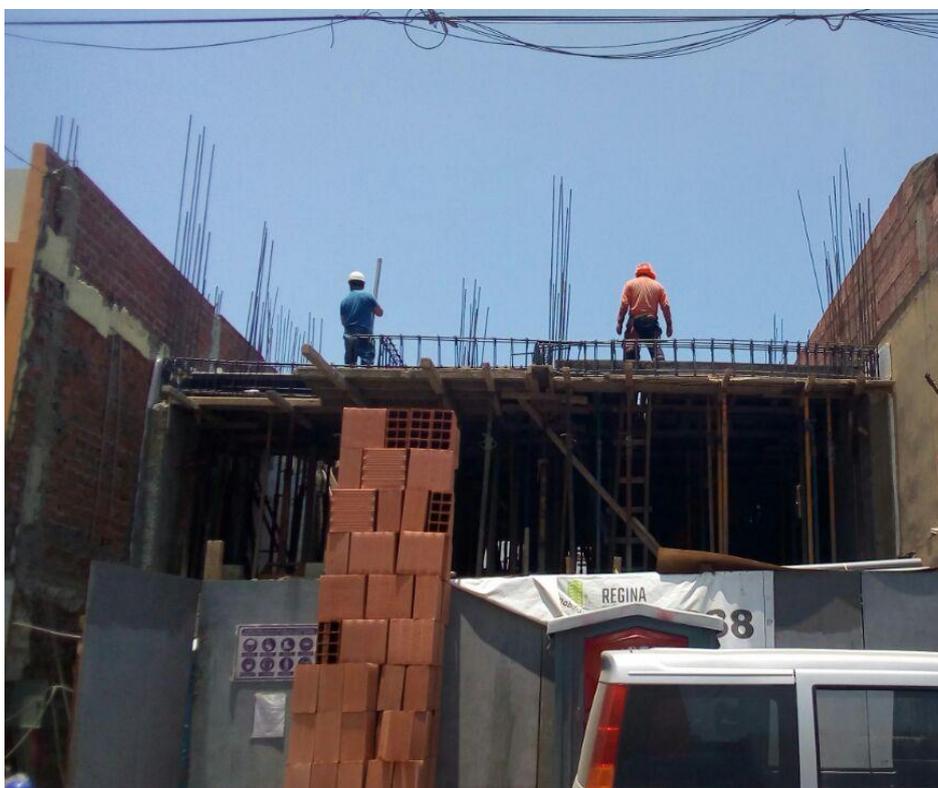
Foto 06: Encofrado de vigas y losas

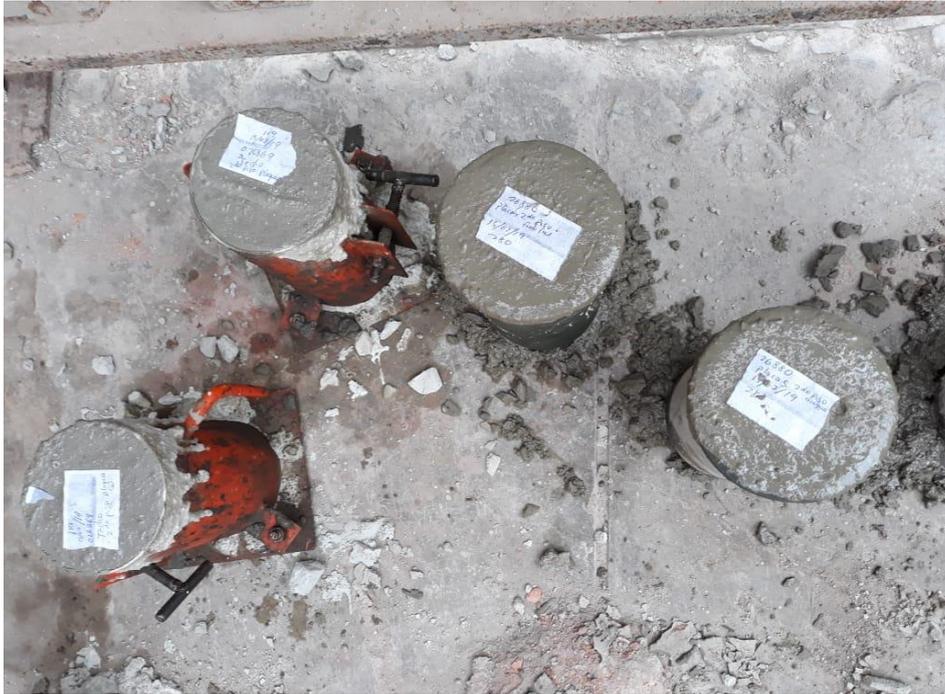
Foto 07: Elaboración de probetas

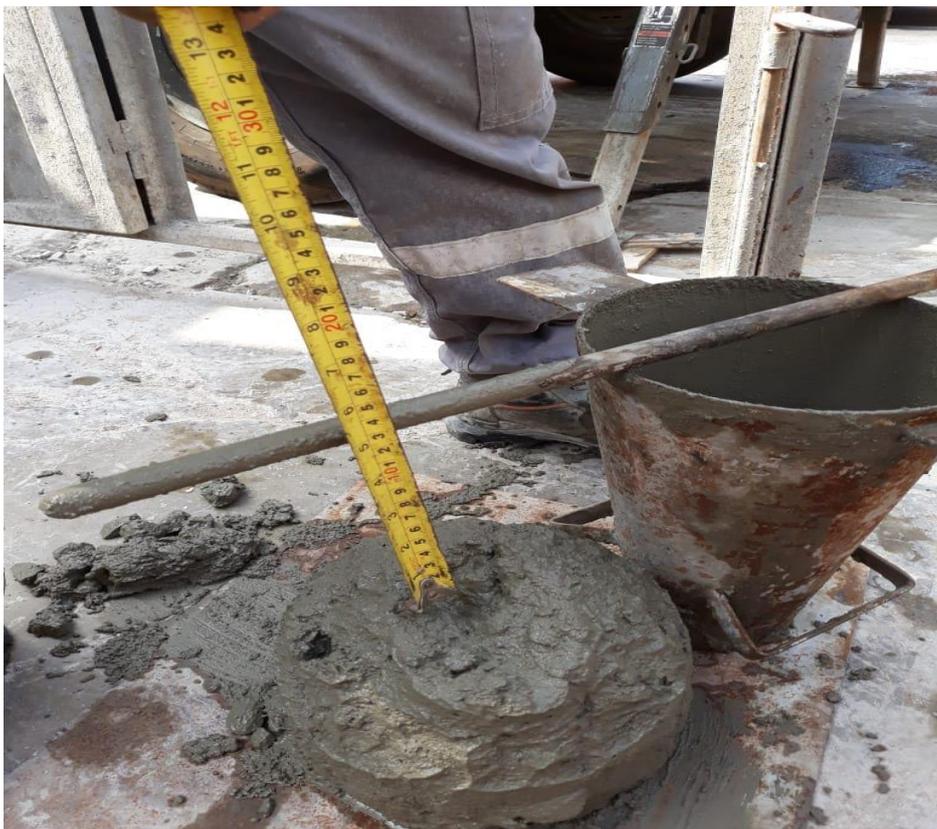
Foto 08: Elaboración de ensayo de trabajabilidad

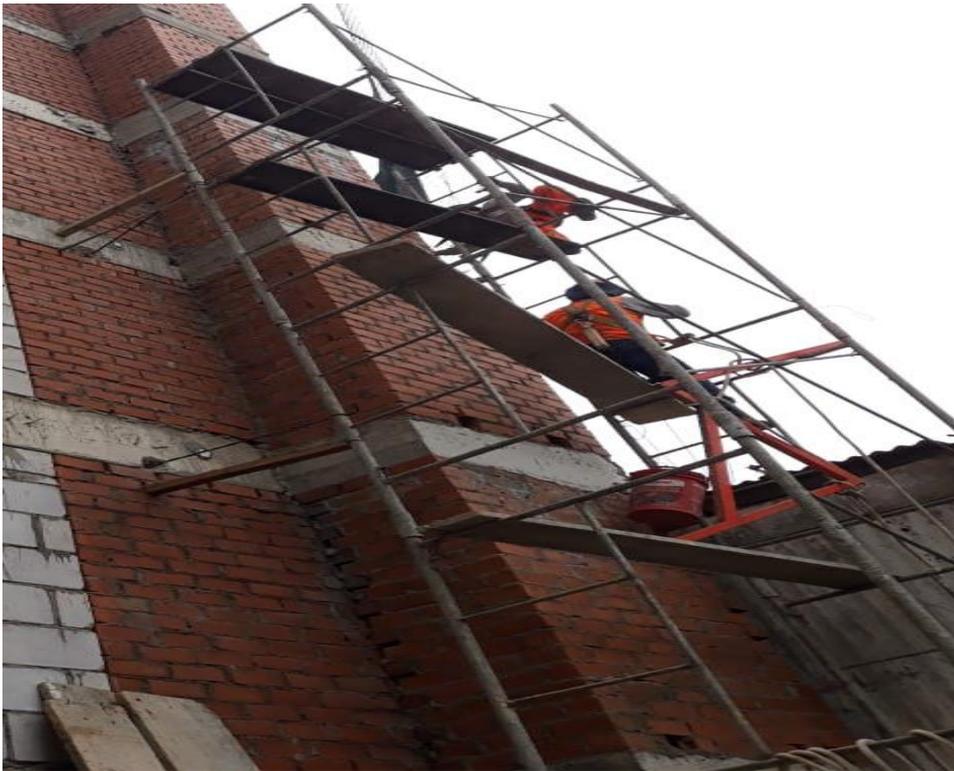
Foto 09: Construcción de muros de albañilería confinada
