**UNIVERSIDAD PRIVADA TELESUP**

**TESIS**

**ESTADO DE CONSERVACIÓN DEL PAVIMENTO  
FLEXIBLE DE LA AVENIDA LAS TORRES EN EL  
DISTRITO LURIGANCHO - CHOSICA APLICANDO LA  
METODOLOGÍA PCI - 2019.**

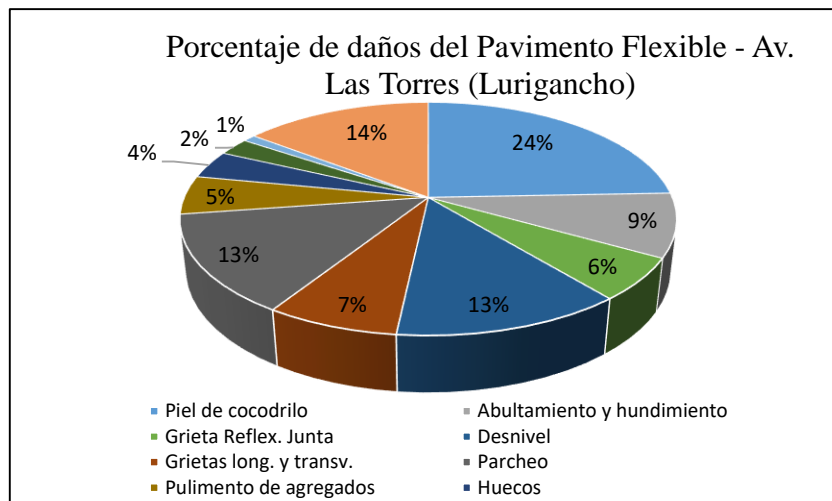
**Figura 31. Porcentajes de daños global del pavimento flexible evaluado.**  
Fuente: elaboración propia.

En el gráfico 1 mostrado, se puede observar, al igual que en las tablas anteriores, la cantidad de daños del pavimento flexible evaluado de una manera práctica, apreciándose que el mayor porcentaje lo representa la falla “piel de cocodrilo” con un 24%, continuando “desprendimiento de agregados”, “desnivel” y “parqueo” con 14%, 13% y 13% respectivamente.

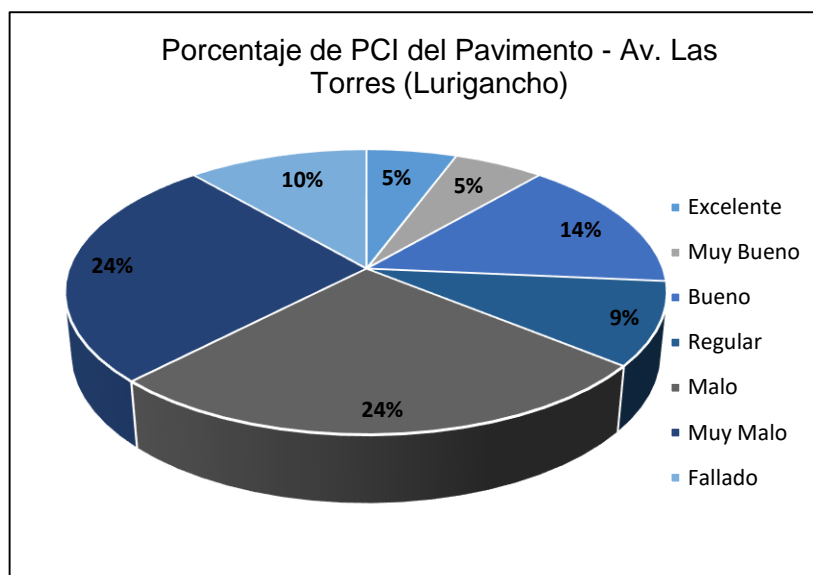
Figura 32. Representación de PCI del pavimento flexible evaluado

En la tabla 21, se tiene que el índice de condición del pavimento flexible evaluado para el total de 58 muestras inspeccionadas, es 37, este valor se encuentra en el rango de clasificación “malo”, condición que caracteriza de forma global este pavimento, considerando los diversos tipos de daños para diferentes niveles de severidad presentes, como se determinó en el objetivo anterior.
