UNIVERSIDAD PRIVADA TELESUP

TESIS

**DEFLEXIÓN Y LA CAPA DE RODADURA DEL
PAVIMENTO FLEXIBLE, EN LA AVENIDA SANTA ROSA -
SAN JUAN DE LURIGANCHO – LIMA.2016.**

ANEXO 4: Inspección visual Av. Santa Rosa

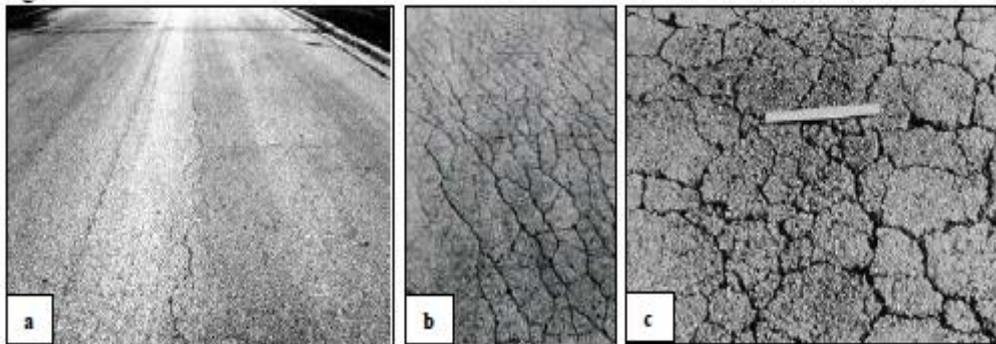
Figura 17: Falla de piel de cocodrilo

M – Continuación del desarrollo de las fisuras de piel de cocodrilo, finas, en un patrón o red de fisuras que podrían estar ligeramente desintegradas.

H – El patrón o red de fisuras muestra un progreso tal que las piezas que conforman la piel de cocodrilo están bien definidas y descascaradas en los bordes. Algunas de las piezas podrían oscilar o moverse bajo tráfico.

Piel de cocodrilo de nivel de severidad Bajo (a), medio (b) y alto (c)

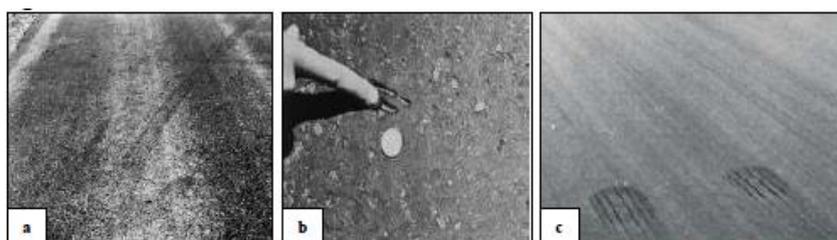
Figura 18: Falla de Exudación

M – La exudación ha ocurrido llegando al punto en que el asfalto se pega a los zapatos o a las llantas de los vehículos sólo durante algunas semanas en el año.

H – La exudación ha ocurrido en forma extensiva y una cantidad considerable de asfalto se pega a los zapatos y llantas de los vehículos al menos durante varias semanas al año.

Exudación de nivel de severidad bajo (a), medio (b) y alto (c)

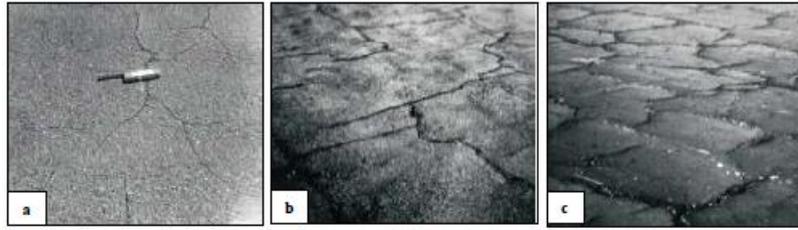
Figura 19: Falla de Agrietamiento múltiple

M – Los bloques están definidos por fisuras de mediana severidad.

H – Los bloques están definidos por fisuras de alta severidad.

Fisuras en bloque de nivel de severidad bajo (a), medio (b) y alto (c)

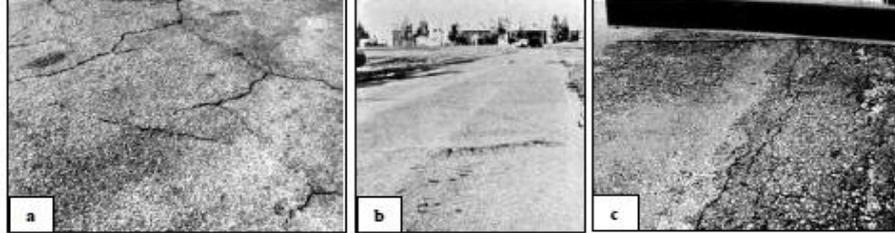
Figura 20: Falla de Abultamiento y Hundimiento

H – Los abultamientos o hundimientos producen una calidad de tránsito de alta severidad. Las vibraciones del vehículo son tan excesivas que es necesario reducir la velocidad considerablemente por seguridad y comodidad.

Los abultamientos o hundimientos individualmente, o ambos, hacen que el vehículo rebote excesivamente, creando mucha incomodidad, peligrando la seguridad o un alto potencial de daño severo en el vehículo.

Hundimientos de nivel de severidad bajo (a), medio (b) y alto (c)

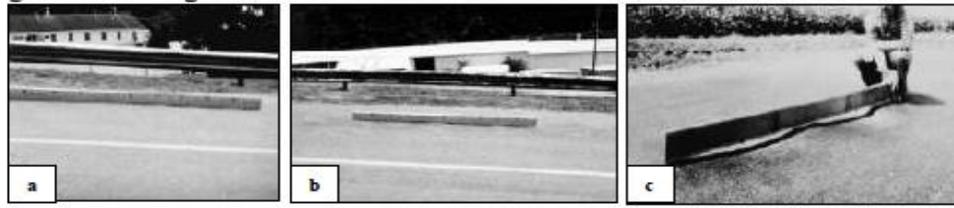
Figura 21: Falla de Corrugación

M – Las corrugaciones producen una calidad de tránsito de mediana severidad, es decir, se perciben vibraciones significativas dentro del vehículo y es necesario reducir la velocidad por seguridad y comodidad.

H – Las corrugaciones producen una calidad de tránsito de alta severidad. Se perciben vibraciones excesivas dentro del vehículo, por lo que es necesario reducir la velocidad considerablemente por seguridad y comodidad.

Corrugación de nivel de severidad bajo (a), medio (b) y alto (c),

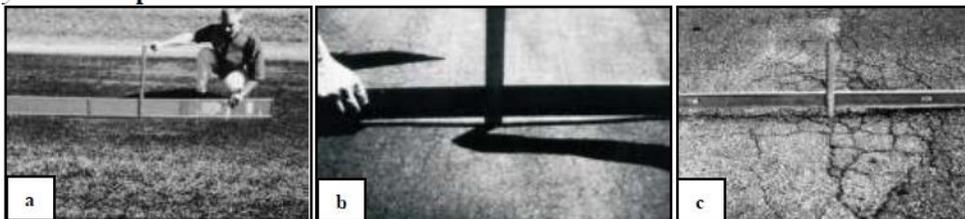
Figura 22: Falla de Depresión

M – La altura deprimida tiene un rango de 25 a 50 mm.

H – La depresión tiene más de 50 mm.

Depresión de nivel de severidad bajo (a), medio (b) y alto (c)

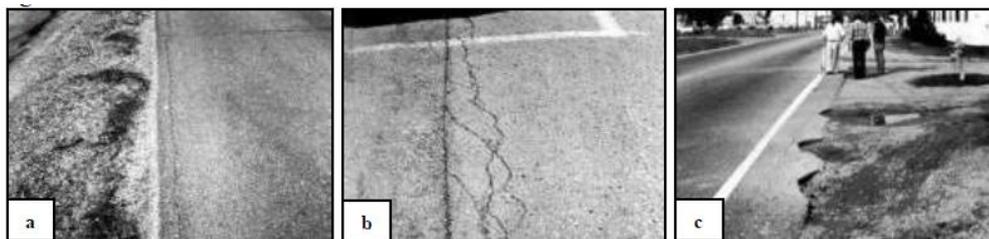
Figura 23: Falla de Fisura de borde

M – Se aprecia un mediano fisuramientos con alguna fragmentación.

H – Existe una desintegración considerable a lo largo del borde.

Fisura de borde de nivel de severidad bajo (a), medio (b) y alto (c)

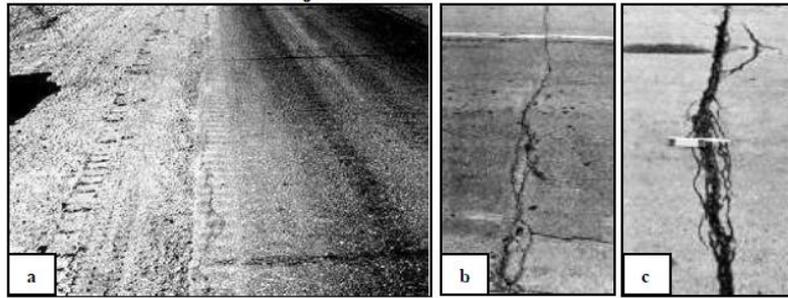
Figura 24: Falla de Fisura de reflexion

M – Se cumple una de las siguientes condiciones: a) fisura sin relleno de ancho mayor o igual a 10 mm y menor a 75mm; b) fisura sin relleno menor o igual a 75 mm rodeada de fisuras de baja severidad; c) fisura con relleno de cualquier ancho rodeada de fisuras de baja severidad.

H – Se cumple una de las siguientes condiciones: a) fisura con o sin relleno rodeada de fisuras de mediana o alta severidad; b) fisura sin relleno de ancho mayor a 75 mm; c) fisura de cualquier ancho donde aproximadamente 100 mm del pavimento que la rodea está desprendido o fracturado.

Fisura de reflexión de junta de nivel de severidad bajo (a), medio (b) y alto (c)

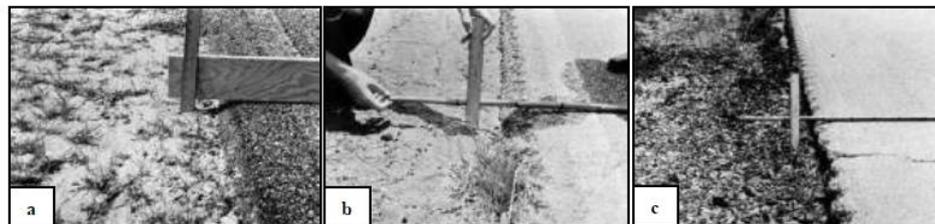
Figura 25: Falla de Desnivel de carril

M – La diferencia entre las elevaciones del pavimento y la berma es mayor a 50mm y menor a 100 mm.

H – La diferencia entre las elevaciones del pavimento y la berma es mayor a 100 mm.

Desnivel de carril de nivel de severidad bajo (a), medio (b) y alto (c)

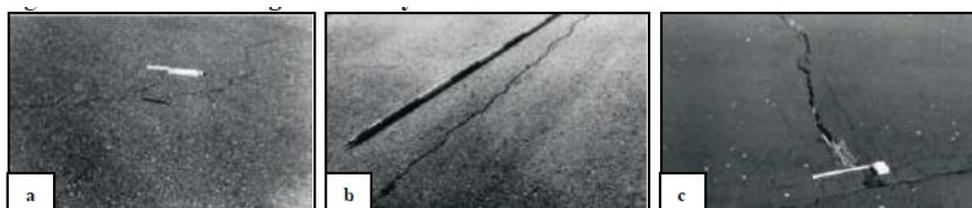
Figura 26: Fisura Longitudinal y trasversal

M – Se cumple una de las siguientes condiciones: a) fisura sin relleno de ancho mayor o igual a 10 mm y menor a 75 mm; b) fisura sin relleno menor o igual a 75 mm rodeada de fisuras en forma aleatoria, de baja severidad; c) fisura con relleno de cualquier ancho rodeada de fisuras de baja severidad y en forma aleatoria.

H – Se cumple una de las siguientes condiciones: a) fisura con o sin relleno, rodeada de fisuras en forma aleatoria, de mediana o alta severidad; b) fisura sin relleno de ancho mayor a 75 mm; c) fisura de cualquier ancho donde aproximadamente 100 mm del pavimento que la rodea está severamente fracturado.

Fisuras de niveles de nivel de severidad bajo (a), medio (b) y alto (c)

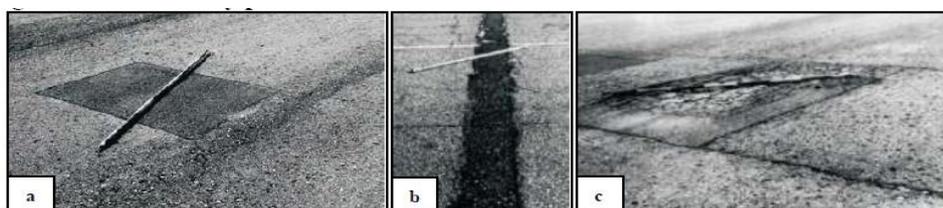
Figura 27: Parches y Parches utilitarios

M – El parche está deteriorado en forma moderada, la calidad de tránsito es calificada como de mediana severidad.

H – El parche se encuentra muy deteriorado y la calidad de tránsito es de alta severidad.

Parches de nivel de severidad bajo (a), medio (b) y alto (c)

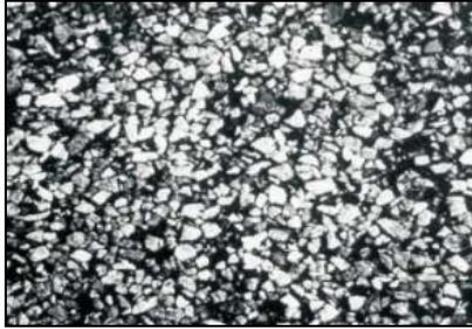
Figura 28: Agregado pulido

El agregado pulido no tiene niveles de severidad definidos

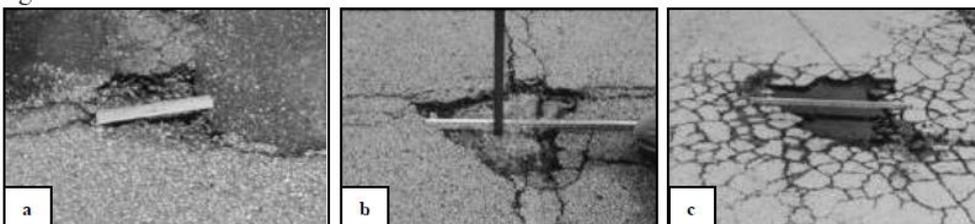
Figura 29: Baches

Los niveles de severidad para baches menores a 750 mm de diámetro pueden ser baja, media y alta. Si el bache tiene un diámetro mayor a 750 mm, el área debe ser determinada en metros cuadrados y dividida entre 0.5 m² para hallar el número equivalente de baches. Si la profundidad es menor o igual a 25 mm los baches son considerados de mediana severidad, en cambio si la profundidad es mayor a 25 mm, los baches son de alta severidad.

baches de nivel de severidad bajo (a), medio (b) y alto (c)

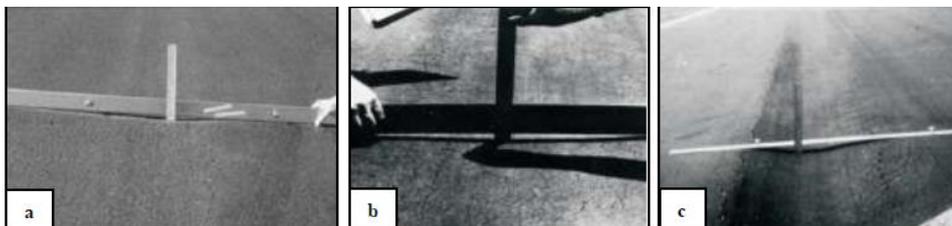
M – La depresión va entre 13 y 25 mm.

H – La depresión es mayor a 25 mm.

Figura 30: Canalizaciones
canalizaciones de nivel de severidad bajo (a), medio (b) y alto (c)

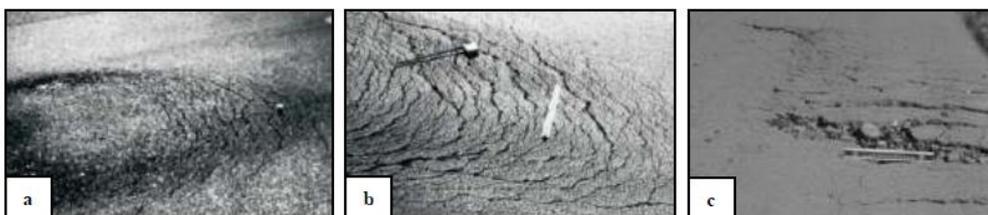
M – Se cumple una de las siguientes condiciones: a) el ancho promedio de la fisura es ≥ 10 y < 40 mm; b) el área que rodea la fisura está descascarada en forma moderada, o rodeada de otras fisuras.

H – Se cumple una de las siguientes condiciones: a) el ancho promedio de la fisura es > 40 mm; b) el área que rodea la fisura está fracturada en pequeñas piezas removidas.

**Figura 31: Fisura parabólica o por deslizamiento
fisura parabólica de nivel de severidad bajo (a), medio (b) y alto (c)**

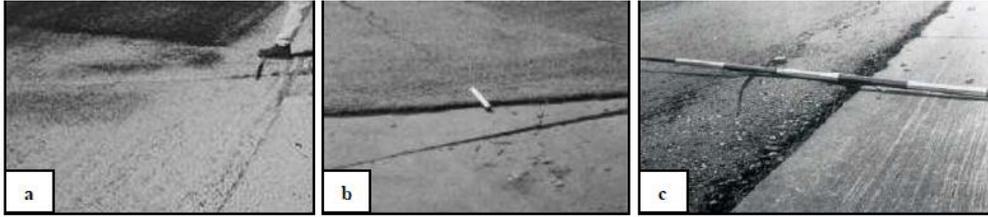
M – El desplazamiento genera una calidad de tránsito de mediana severidad.

H – El desplazamiento genera una calidad de tránsito de alta severidad.

Figura 32: Falla por desplazamiento
desplazamiento de nivel de severidad bajo (a), medio (b) y alto (c)

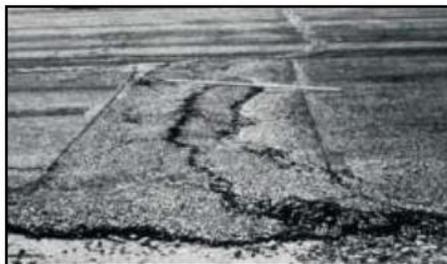
M – Cuando el hinchamiento causa una calidad de tránsito de severidad mediana.

H – Cuando el hinchamiento causa una calidad de tránsito de severidad alta.

Figura 33: Falla por hinchamiento
hinchamiento de alta severidad

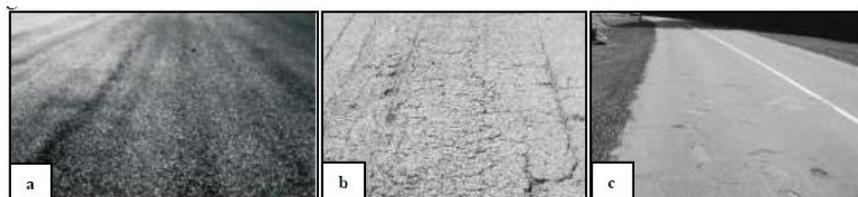
M – Se han desprendido los agregados o el ligante. La textura en la superficie es moderadamente rugosa y presenta pequeños huecos. En el caso de derrames de aceite, la superficie es suave y puede ser penetrada con una moneda.

H – El desprendimiento del ligante y el agregado es considerable. La textura de la superficie es muy rugosa y está severamente ahuecada. Las áreas ahuecadas son menores a 10 mm en diámetro y menores a 13mm en profundidad; las áreas ahuecadas mayores que éstas son consideradas como fallas tipo baches. Para el caso de los derrames de aceite, el ligante asfáltico ha perdido su efecto de liga y el agregado ha comenzado a perderse.

**Figura 34: Falla por peladura
peladura de nivel de severidad bajo (a), medio (b) y alto (c)**

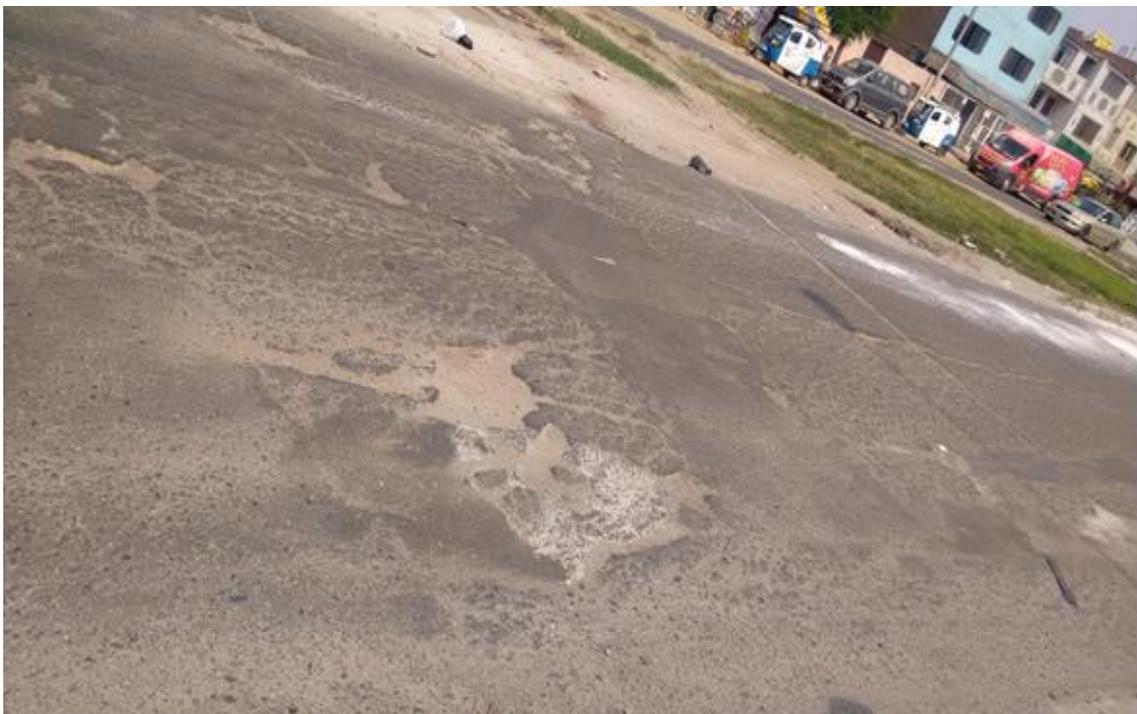
Figura 62: Foto 30

Falla piel de cocodrilo nivel alto, Falla Bache Severidad alto
