UNIVERSIDAD PRIVADA TELESUP
FACULTAD DE INGENIERÍA Y ARQUITECTURA
ESCUELA PROFESIONAL DE INGENIERÍA CIVIL Y
DESARROLLO INMOBILIARIO
TESIS
EVALUACIÓN SUPERFICIAL DEL PAVIMENTO
MEDIANTE EL MÉTODO DEL PCI EN LA AVENIDA
DOMINICOS EN EL DISTRITO DE SAN MARTIN DE
PORRES. LIMA. 2017.

PARA OBTENER EL TÍTULO DE:
INGENIERO CIVIL

AUTOR
Bach. SANTA CRUZ GONZALES RONNY ROBERTO
LIMA - PERÚ
2017

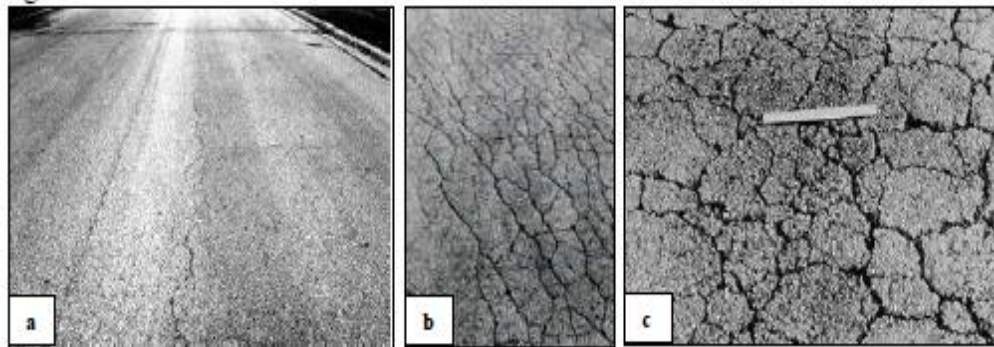
M – Continuación del desarrollo de las fisuras de piel de cocodrilo, finas, en un patrón o red de fisuras que podrían estar ligeramente desintegradas.

H – El patrón o red de fisuras muestra un progreso tal que las piezas que conforman la piel de cocodrilo están bien definidas y descascaradas en los bordes. Algunas de las piezas podrían oscilar o moverse bajo tráfico.

Figura 2 Piel de cocodrilo de nivel de severidad Bajo (a), medio (b) y alto (c)

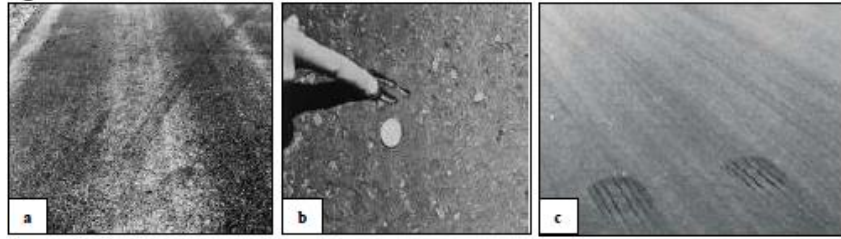
M – La exudación ha ocurrido llegando al punto en que el asfalto se pega a los zapatos o a las llantas de los vehículos sólo durante algunas semanas en el año.

H – La exudación ha ocurrido en forma extensiva y una cantidad considerable de asfalto se pega a los zapatos y llantas de los vehículos al menos durante varias semanas al año.

Figura 3 Exudación de nivel de severidad bajo (a), medio (b) y alto (c)
Vásquez (2002)
